SAGA-LS電子蓄積リングにおける  
ビームロス発生時のビームプロファイル観測  
Observation of the beam profile at the moment of  
beam loss in the SAGA-LS storage ring

第18回日本加速器学会

SAGA-LS 岩崎能尊

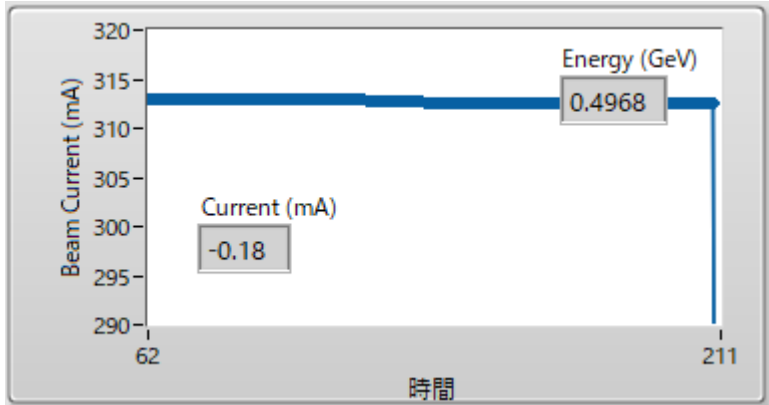
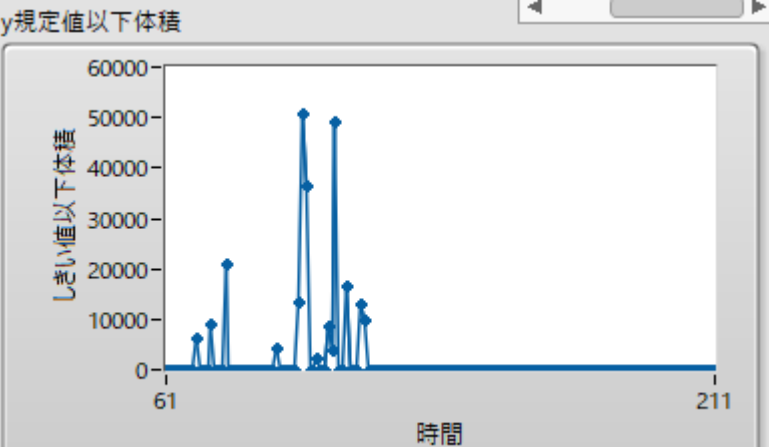
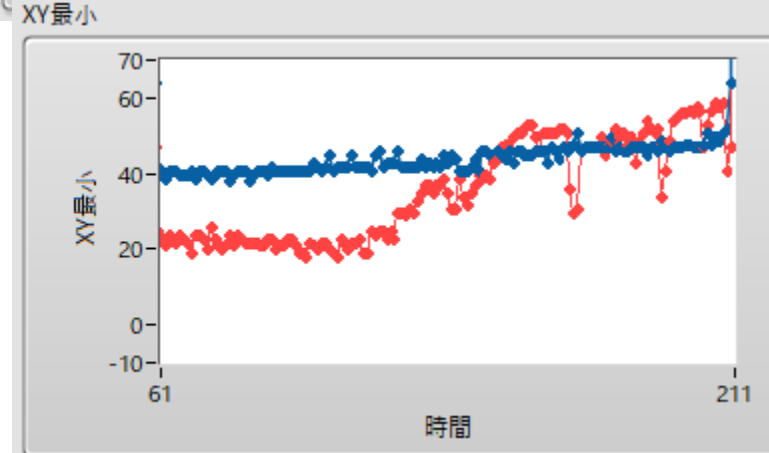
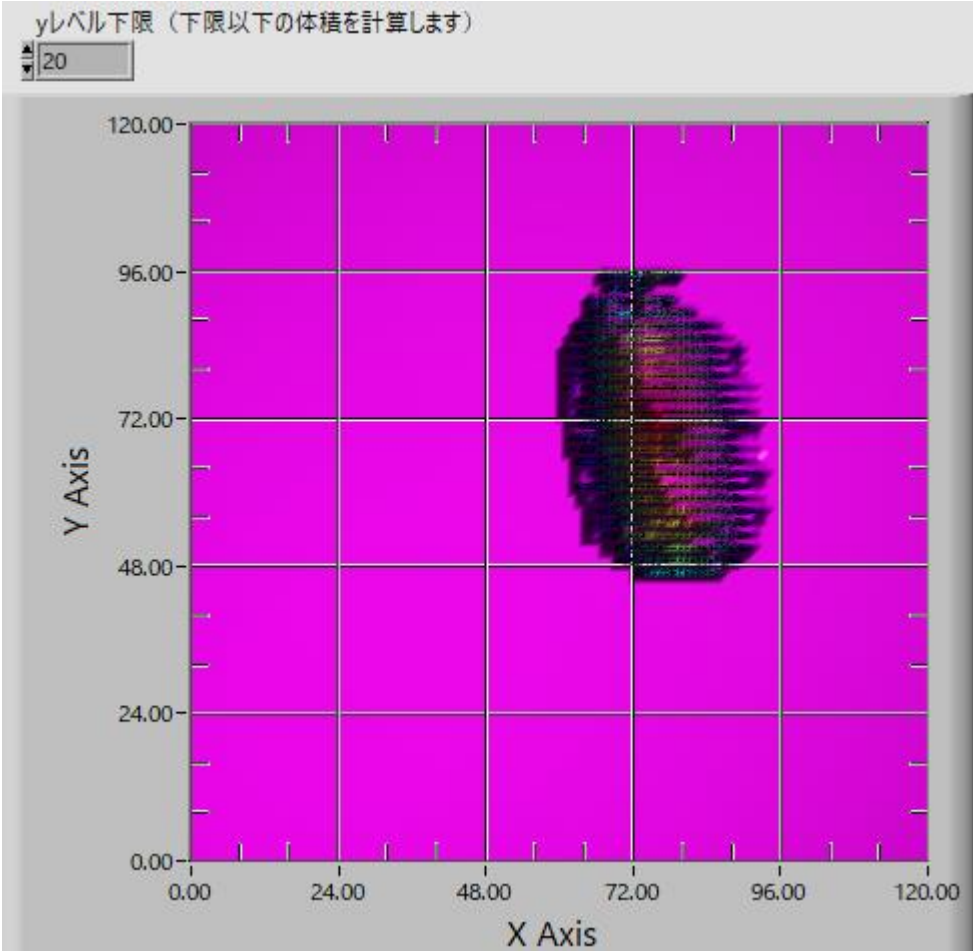
# 瞬間的ビームロス (2021/3/30 全ロス E~477 MeV)

0.1~0.2秒程度の中にビーム全ロス。  
ビームロスする間のデータが十分に取得できていない。  
画像のサンプリング速度はこの時は10Hz。  
更に早いサンプリング速度が必要。

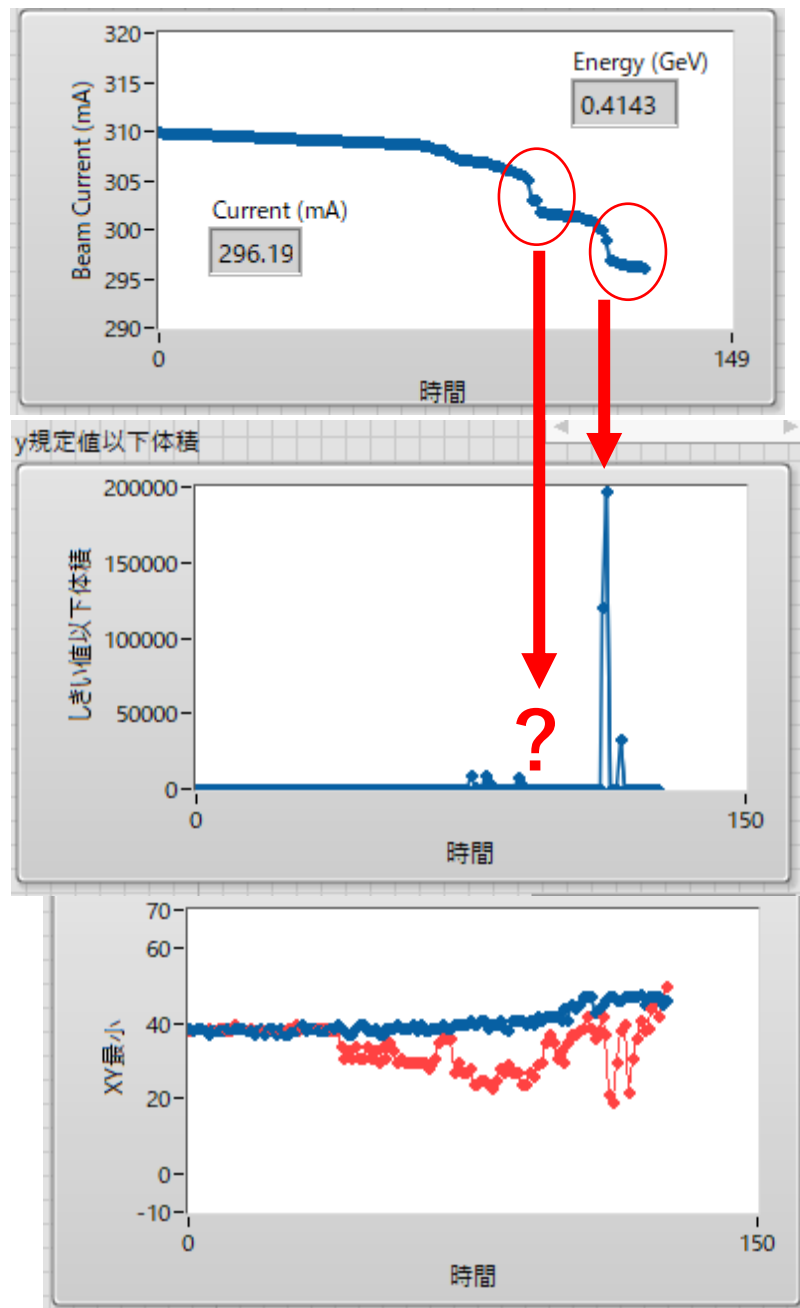
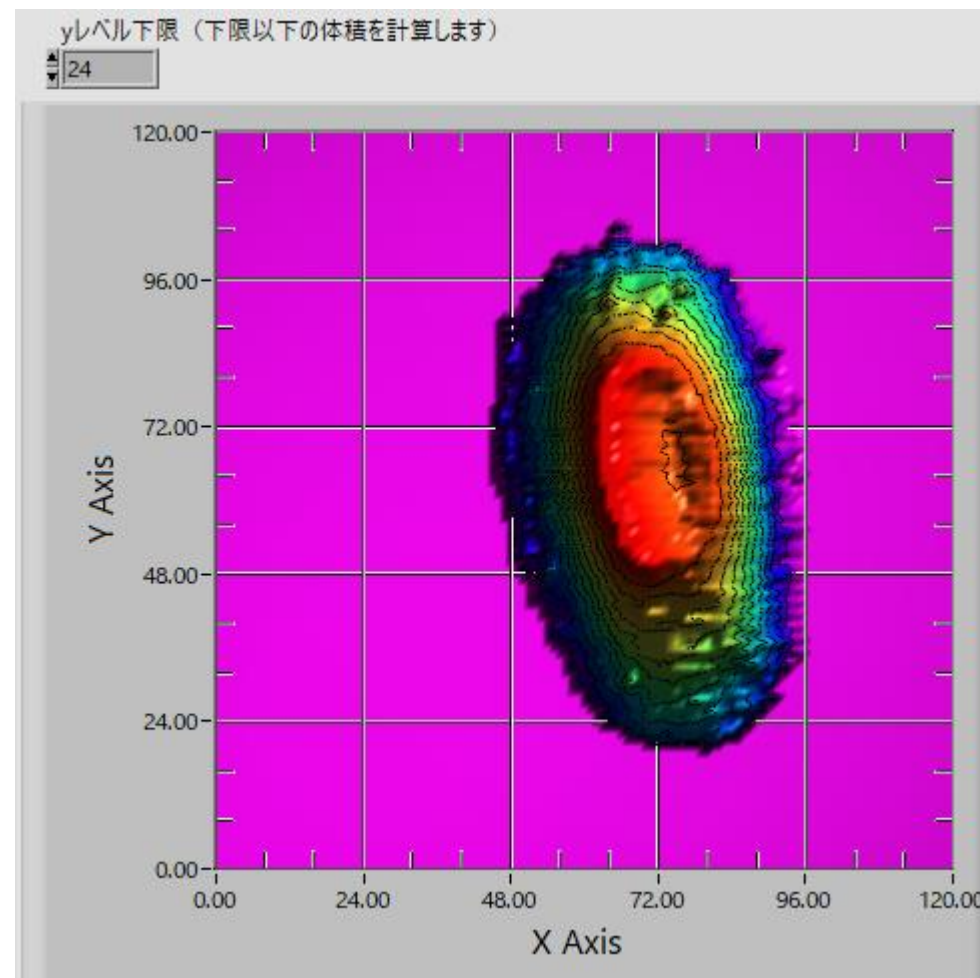
# 相関が不明瞭 (2021/2/16 2段階ビーム20mAロス E~340 MeV)

ビーム広がり最大になる時間とビームロスの時間が完全に一致しない。  
始めのロス時に特に大きなビーム形状の変化が見られない。

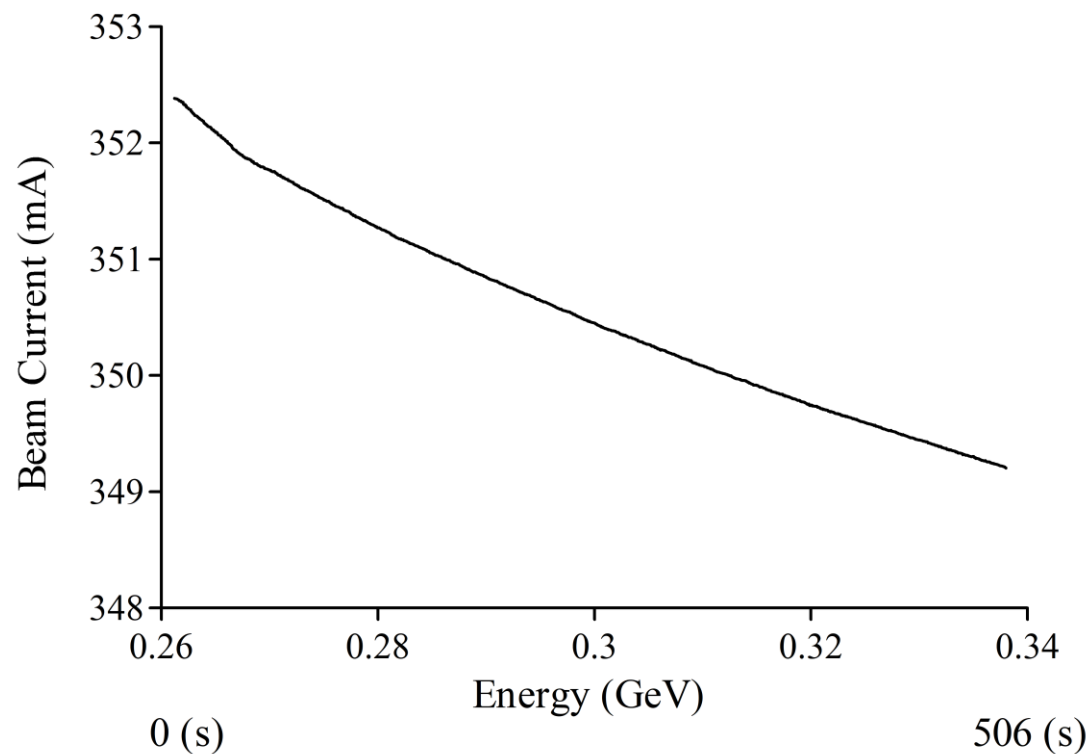
リモートのPCにあるLabVIEWプログラムから、1Hzにて338 MeVまでのランプアップパターン出力（通常はPLC内に保存したパターンを出力）。

ランプアップ開始から、338 MeVに達するまでに要した時間は約506秒（8分26秒）。

ダイナミックな影響が無視できる状況においては、チューン、クロマティシティーが固定されていれば、ランプアップ直後の不連続なビームロスが発生しない。

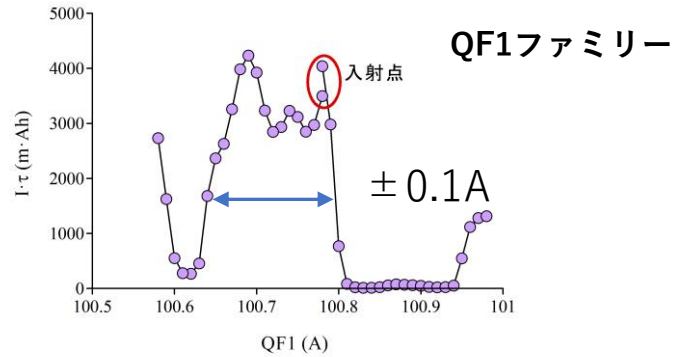
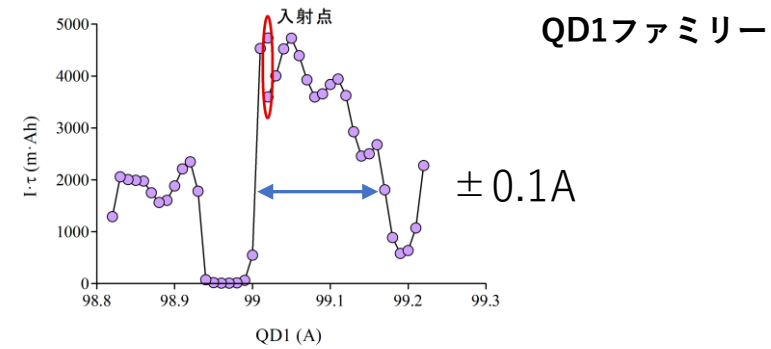
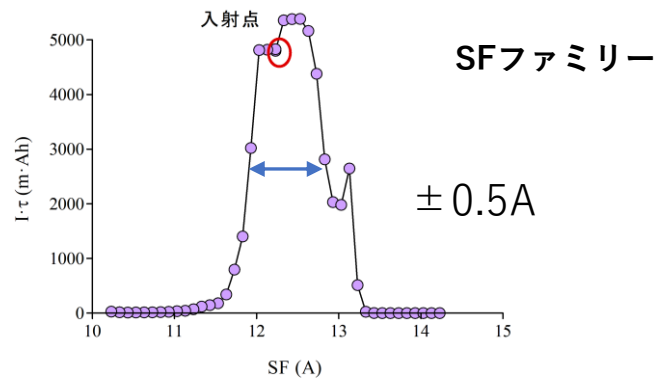
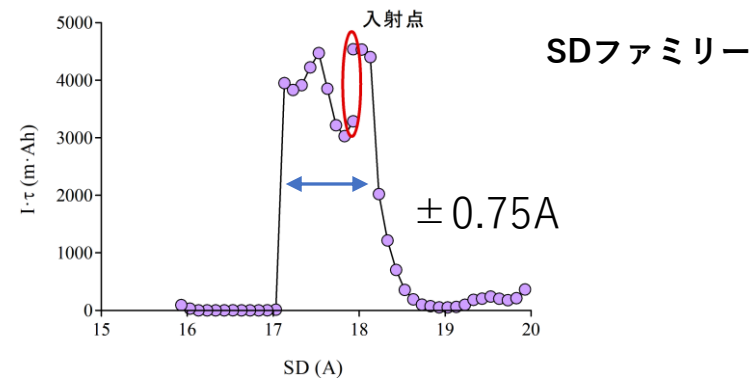
入射エネルギーでの安定領域

- ・ 4極は $I \cdot \tau$ が急落する縁に入射点がある
  - ・ 6極の安定領域は4極に比較して広い
- 入射エネルギー付近で4極： $\pm 0.1A$ 以下、

6極： $\pm 0.5A$ 以下の精度で制御しないとビームロスの要因となる。

4極安定領域:  $\Delta I/I \sim 2 \times 10^{-3}$

6極安定領域:  $\Delta I/I \sim 8 \times 10^{-2}$

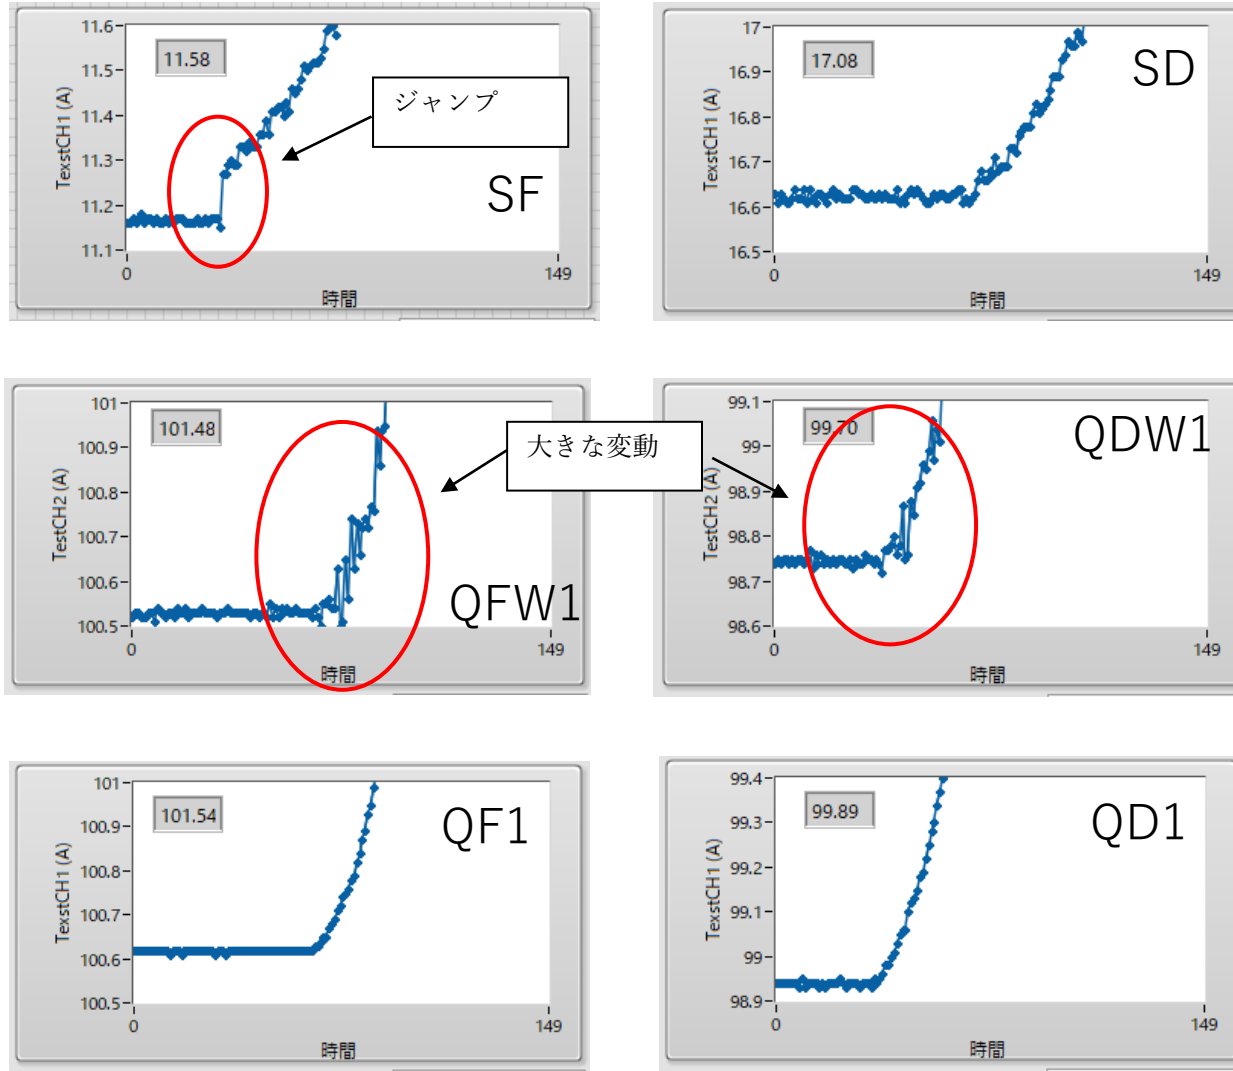
\*グラフの時間は実時間の10倍

SF電源にランプアップ直後のジャンプ（出力の跳ね）、QFW1, QDW1電源にはQF1およびQD1電源と比較して出力の大きな乱れが見られる。しかし、明確なビームロスとの相関は見られない。

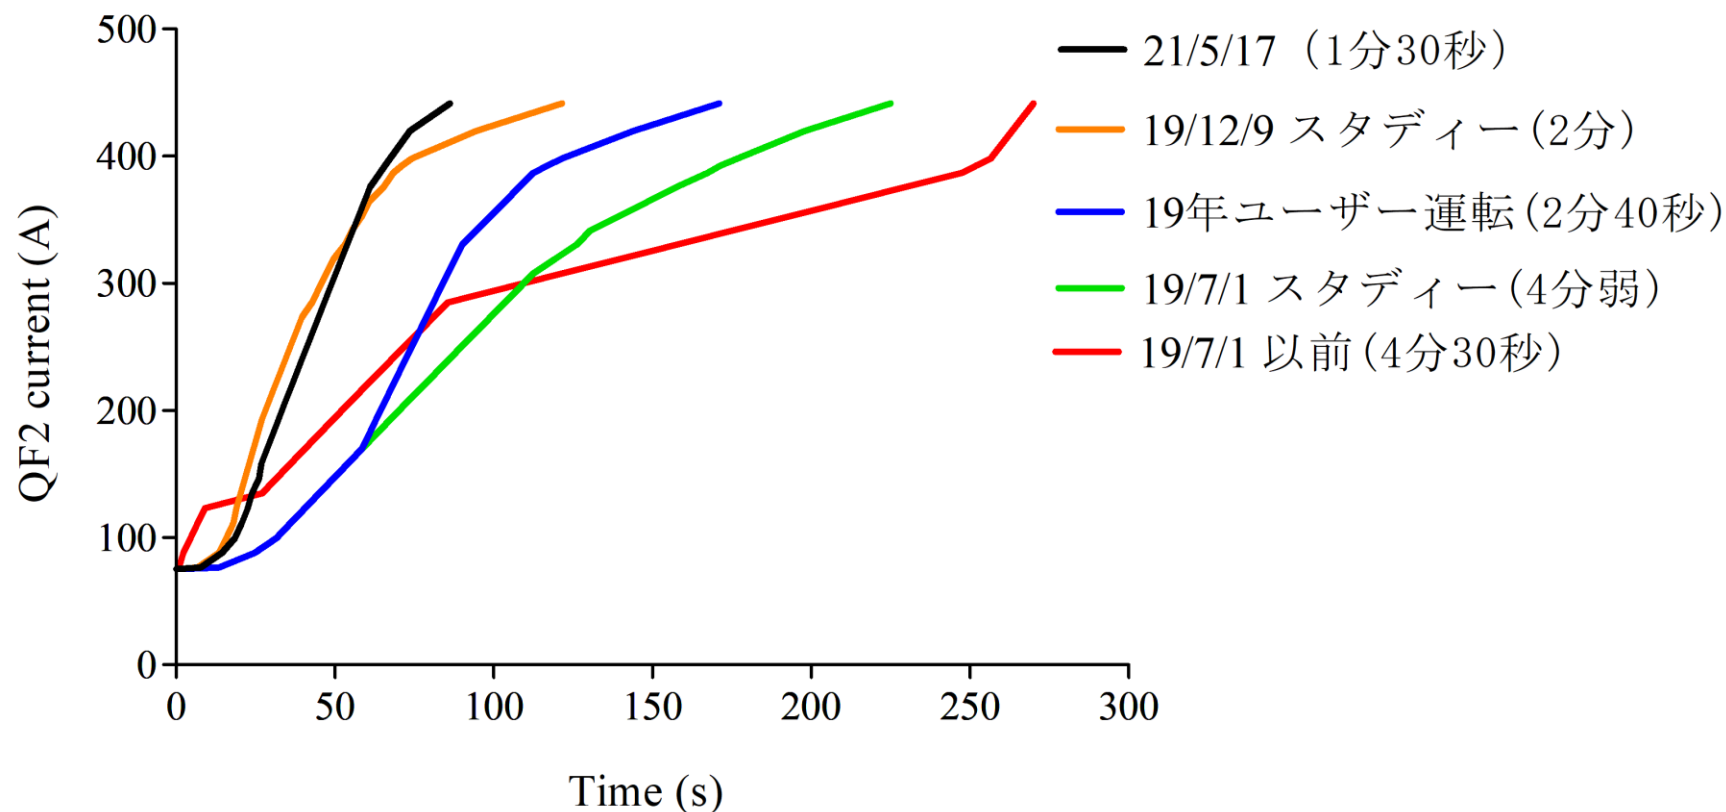
\*QF2電源の出力は電子ビームエネルギーに比例。グラフの垂直方向はエネルギーの指標。

- ・コミッショニング期に試行錯誤で決定したランプアップパターンにおいてはチューンおよびクロマティシティーが保存されていなかった。
- ・マシンスタディーにより、チューンおよびクロマティシティーが固定されるようにランプアップパターンを調整。
- ・1.4 GeV到達までの所要時間を短縮。
- ・しかし、20 mA程度のランプアップ直後のビームロスの発生は完全には抑制できなかった。

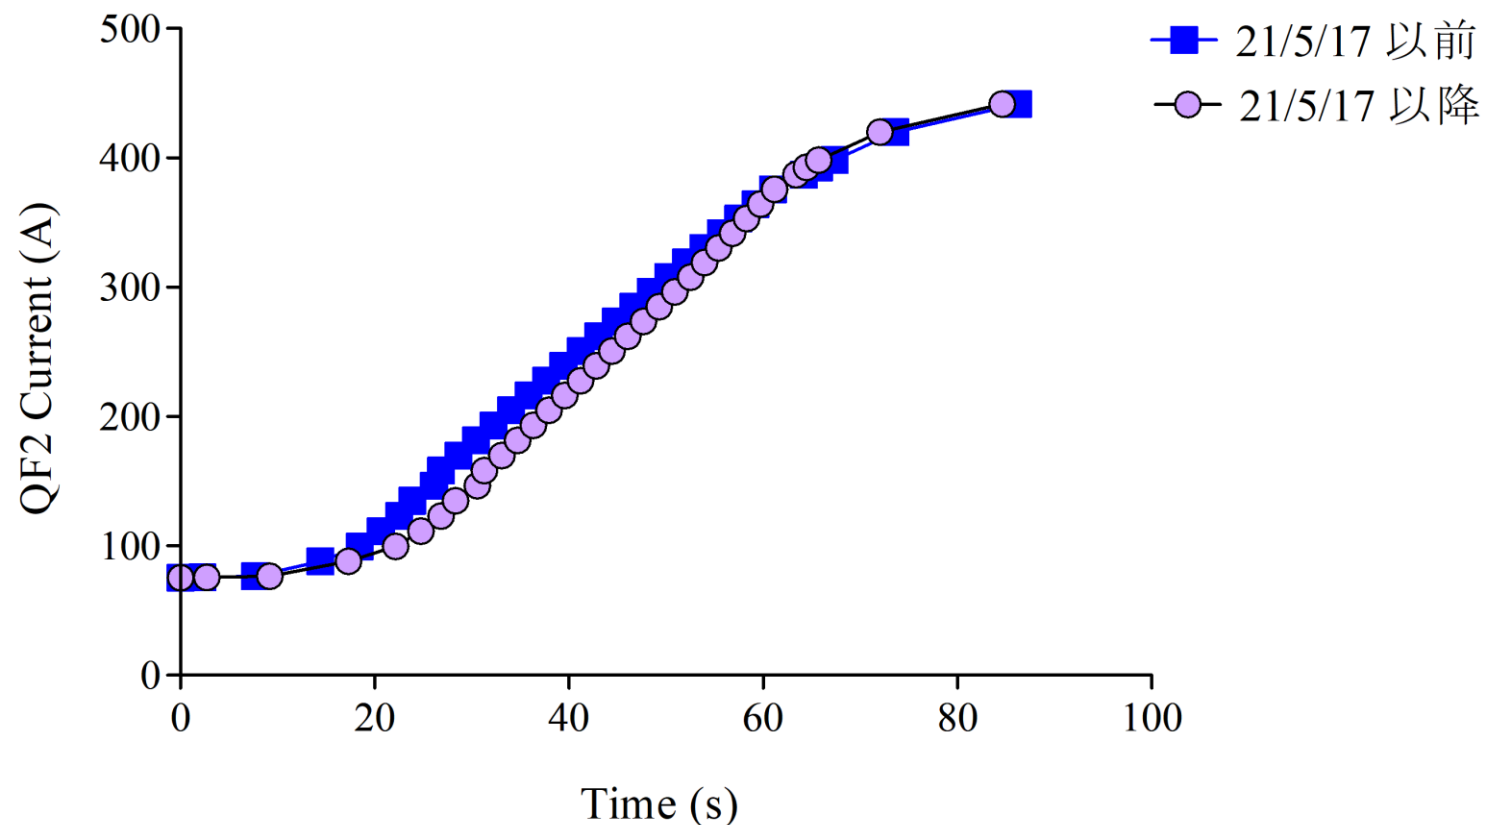
\*QF2電源の出力は電子ビームエネルギーに比例。グラフの垂直方向はエネルギーの指標。

ランプアップ開始時のリング主要電源の出力増加をビームロスが発生しない程度に低速化。エネルギーが高い領域では可能な限り高速化。1.4 GeV付近は熱負荷および空洞パワーの増加を考慮して低速化。

⇒ $E < 0.4$  GeV以下での不連続なビームロスはほぼ解決された。
