Ozonized Water Rinsing of RF Windows

Hiroshi Sakai, Tetsuo Abe, Tatsuya Kageyama, Yasunao Takeuchi, Kazuo Yoshino
High Energy Accelerator Research Organization
1-1 Oho, Tukuba, Ibaraki, 305-0801

Ozonized water rinsing has successfully cured two input couplers suffering from continuous electrical discharge on the vacuum-side surface of the RF ceramic window at input power levels over 300 kW. This paper reports the surface treatment process applied to the RF ceramic window and the direct evaluation through high power testing of input couplers fabricated for the KEKB ARES cavity system.

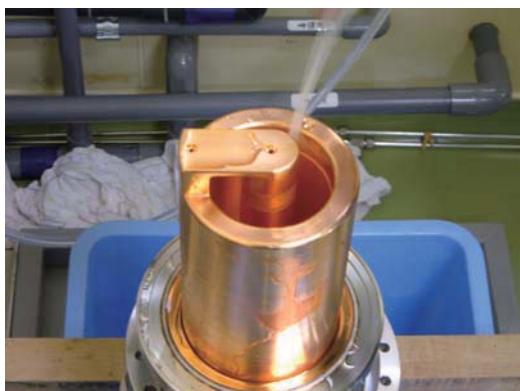
図4 オゾン洗浄処理の様子

- 1、高周波入力結合器を導波管と本体に分ける。
- 2、本体のセラミックス窓を真空側からアセトン、超純水、オゾン水の順番ですすぎ洗浄する。(図4)
- 3、真空側の本体セラミックス窓にオゾン水を満たし (図5)、5~10分後にオゾン水を捨てる。(保持時間はオゾン水濃度で変化)
- 4、乾燥窒素を流しながら自然乾燥。
- 5、温風機とリボンヒーターを使用し、真空側本体セラミックス窓を真空状態にて150℃1週間のベーキング。(図6)

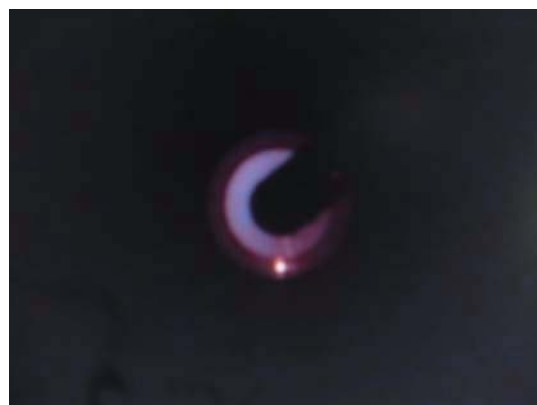
図7 洗浄前の発光（37号機）

2006年7月19日より試験を開始し、2日目80kWで輝点が出現した。4日目190kWで再び輝点出現し、7日目370kWで断続的な発光が現れるが390kWでいったん発光が消える。その後、400kWで再び発光し入力パワーとともに放電輝度が増して来たので試験を中止した。（図7）

2007年1月、オゾン水洗浄と2日間の窒素乾燥を行い、1月26日より真空引きを開始し、2月5日から9日まで5日間ベーキングを行った。

2007年2月26日オゾン水洗浄後の電力試験を開始。3月6日、370kWで微かな発光が現れるが、すぐに消えた。7日間で500kWまで到達したが、洗浄前のような激しい放電による発光現象は観測されなかった。
