CONFINEMENT OF MICROWAVE IN RF EQUIPMENT OF J-PARC LINAC

^{A)} Japan Atomic Energy Agency J-PARC Center

J-PARC リニアック棟の漏洩電波対策

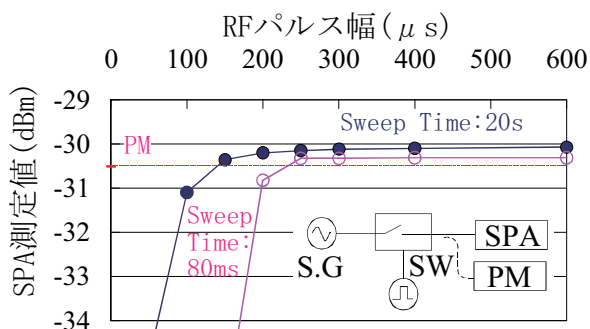
図2 スペ・アナ(HP8595E)のパルス応答特性

パルス応答特性評価は、発振器(S.G:周波数:324MHz)の出力をRFスイッチ(立上り/立下り時間:1 μ s以下)により25Hzの矩形波に形成し、スイッチのゲート幅を変化させ行った。図2は、横軸にゲートパルス幅、縦軸にSPA及びパワーメータ(PM)の測定値を示す。PMの値は、ゲートをオン状態に

保った連続波(CW)での値である。図中、実丸は、SPAの掃引時間が20s、白丸が80msに設定したときの結果である。両方の掃引条件でパルス幅が250 μ s以下になると、検出値が低くなり正確な測定が出来ないことが判明した。よって、敷地境界での漏洩電波は、コンディショニングが進み、300 μ s以上のパルス幅で運転を行っている状態で測定した。

我々は、他の通信に妨害を与えないためにパルス状(25Hz、650 μ s)に放射される電波のピーク値が許容値を下回るように基準を設けた。また、監督官庁から高周波源の運転開始後できるだけ早期に電波測定を行うよう要請があった。一方、高周波のパルス出力は、空洞のコンディショニングとともにピーク値とパルス幅が増し、フルデュティで運転を行うには相当の時間を要した。そこで、我々は、コンディショニング途中の短パルス幅(ピーク値は加速器運転時に相当する出力)でも電波測定を行えるようSPAのパルス特性を測定した。

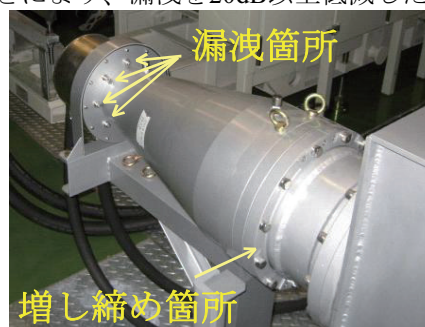
図3 同軸ダミー負荷からの電波漏洩箇所

リニアック棟の高周波源には40式同軸ダミー負荷が設置されており、その全ての負荷から電波漏洩があり、負荷から1m離れた点での最大電界強度は、0.1V/mであった。図3はダミー負荷の電波漏洩箇所であるボルトを示す。漏洩原因は、このボルトの内軸側に冷却水シールのOリングがあり、このOリングが完全に潰れず、リングとボルト間にあるコンタクト部が完全に接触していなかったため、ボルトに高周波電流が流れ、また、フランジ外面には、厚膜塗装が施されており、ボルトの頭部はフランジと金属接触しておらず、ここから電波が輻射していた。フランジ塗装を剥離し、ボルト頭部と金属接触化させることにより、漏洩を20dB以上低減した。

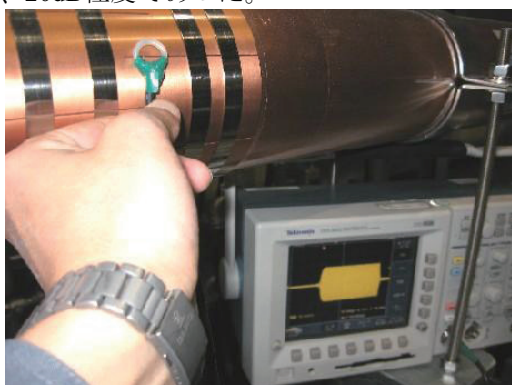
図4 同軸管(120D)接続部からの電波漏洩

リニアック棟の立体回路の一部は同軸管(WX-120D、77D)が使用されている。ギャラリーでの同軸管の接続は、コスト削減や敷設の平易性を考慮してストレート・カップリング²が使用されている。図4は、同軸管接続部からの漏洩電波探索の様子を示す。同軸管外導体は、スリ割円筒金具とホースバンドで固定されているが、接続部の隙間より電波が

漏洩していた。対策は、低出力(10kW、30kW)の同軸管の場合、スリ割円筒金具とホースバンドの間に銅板(厚さ0.2mm)を巻きつけて漏洩電波を低減(3~10dB程度)した。大電力(190kW)の同軸管の場合、直接、外導体の隙間を銅テープで塞ぎ、その上から低出力の場合と同様な対策を施した。このときの低減量は、20dB程度であった。

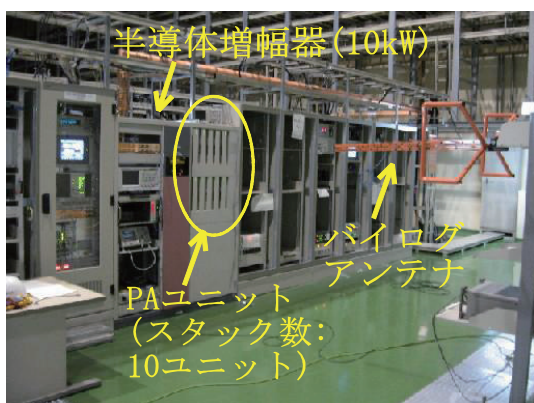
図5 半導体増幅器の電界強度測定

本体策において、半導体増幅器での漏洩電波が最も多く、30kW増幅器の筐体から3m離れた場所での電界強度は0.14V/mであった。ループアンテナで主な漏洩場所を探索すると、増幅器内部に設置された同軸型高調波フィルターのフランジや筐体接続部からの漏洩が大きかった。前項の機器と同様に本フィルターも接触部の塗膜を剥離し、確実な金属接触を図ることにより、フィルター単体での漏洩量を20dB程度低減した。

一方、フィルターの漏洩対策を施した後、30kW増幅器からの漏洩量を測定すると、同じ場所でも0.08V/mであり、電界強度で半分程度しか減少していなかった。漏洩箇所を探索すると、フィルターより弱いながらPAユニットの到る所で漏洩電波が観測された。これは、PAユニット内部のトランジスタ基板 (ストリップ線路) からの電波漏洩と考えら

リニアック棟内で最も電波強度が強いのは半導体増幅器(30kW)筐体面で、その電波強度は、数V/mであった(Dutyを考慮した平均電力で1 μ W/cm²以下)。この値は指針に示す上限より低く、通話中の携帯電話から発する電波の強度と同程度であった。
