# CONSTRUCTION AND FIELD MEASUREMENT ON THE FOUNDATION OF XFEL UNDULATOR BUILDING

In the construction of XFEL Undulator Building completed in March 2009, a replacement method by excavation using crushed stone was adopted as the foundation of XFEL Undulator Building. The foundation works were to excavate the reclaimed soil that had been filled during construction of the next SPring-8 and residual soil that had been heavily weathered before the filling, and to backfill crushed stone on the stiff rock. The excavation and backfilling reached up to the maximum depth of 16.5 m. Since extremely high performance against the settlement which could not be satisfied in general embankments using crushed stone was required in the foundation of XFEL Undulator Building, several tests on the natures of crushed stone and execution control were carried out to make the stiff foundation. The replacement method by excavation was executed in 7 months from October 2007 to the middle of May 2008 based on the results of several tests.

## XFEL 光源棟建屋の地盤改良工事施工と挙動計測

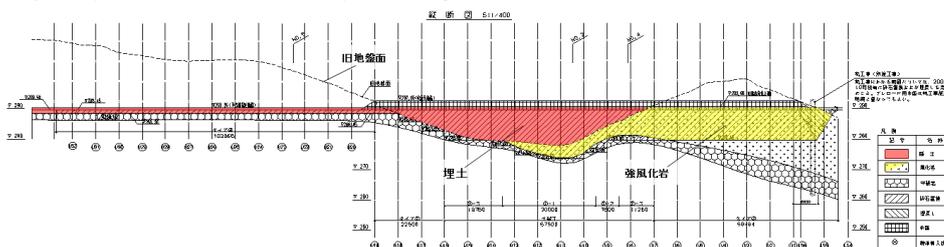
図1：計画地縦断面図

計画地地盤は着工前に行われた地質調査により、図1に示す通り、旧地形において谷筋であった部分に埋土がされていることが分かっていた。この埋土は、隣接するSPring-8蓄積リング棟の基礎地盤を造成した当時の発生土であるとのことであった。また、もともとの地山であった部分でも風化が強く進行している強風化岩の存在が確認されていた。

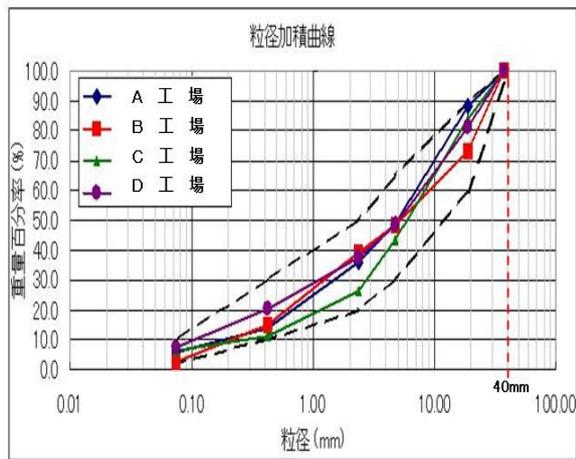
図 2：砕石材料粒径加積曲線

使用する砕石は、「粒度調整砕石 M-40 (JIS A 5001)」と言われる大きさが最大 40mm までの砕石を図 2 のような粒度分布に調整・混合したものである。砕石の入手先として、地元西播磨地区のものを採用したが、使用量が約 47,000 m<sup>3</sup>と大量であったため、一ヶ所の砕石工場では賄いきれず、最終的には四ヶ所の工場からの搬入となった。

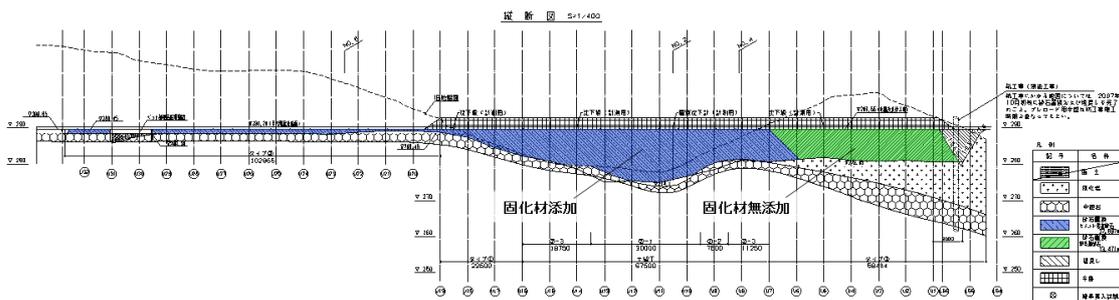
図 3：固化材添加・無添加仕様分け 範囲図

固化材添加砕石の採用範囲は、旧地形や工事工程等を総合的に判断し、図 3 の通りとした。比率としては、固化材添加が 75%、無添加が 25% となった。

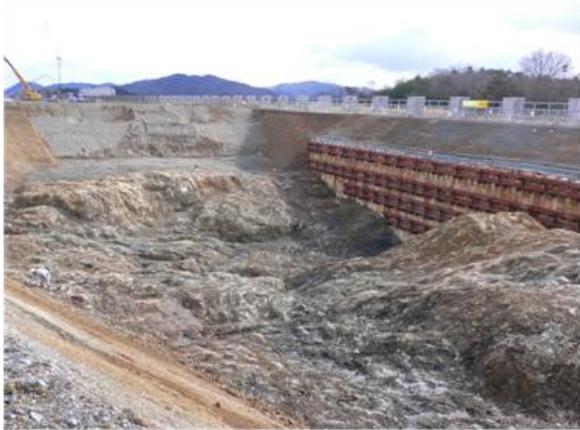
図4：掘削完了状況

最深部エリア掘削完了後の実測から砕石置換の実施数量は51,400 m<sup>3</sup>となることが分かった。開始された砕石置換の1日当りの施工量は700~1,000 m<sup>3</sup>ほどあったが、ピーク時には1,200 m<sup>3</sup>を超えることもあった。

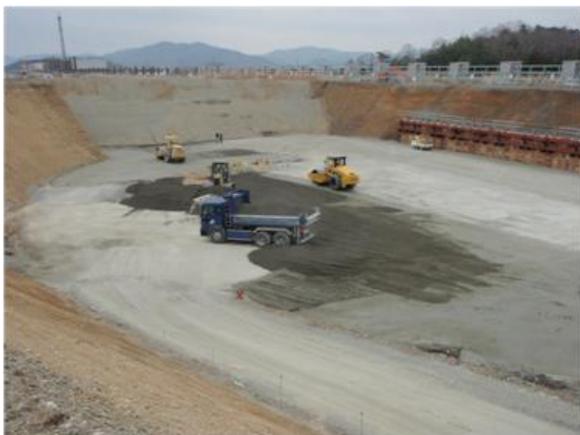
図5：砕石置換施工状況

固化材の添加は、工事エリア内の砕石ストックヤードで土質改良機を使用して行われた。

最終的な施工数量としては、巻き出し層数で49層、締固め度計測回数が2,670回、締固め度平均値が98.48%であり、使用された砕石材料は70,600 m<sup>3</sup>となった。また、初期沈下を促進させるために現地発生土を高さ3mまで盛土し、改良地盤に荷重をかけるプレロードを2週間行った。

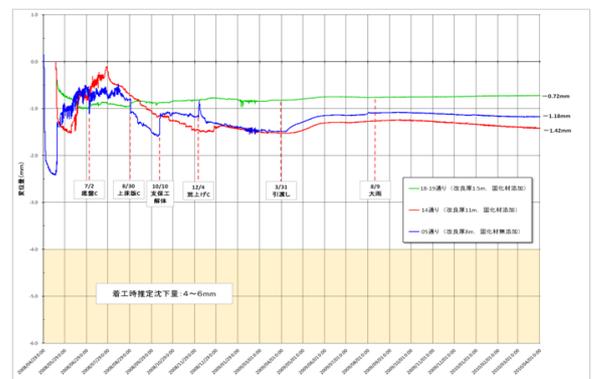
図6：変位計測結果（沈下板）

2010年3月までの計測結果を図6に示す。

- プレロード (5~6t/m<sup>2</sup>) を含めた施工時荷重の増減に対し、沈下・リバウンドを繰り返していることから、空隙のない十分な締固め状態となっていることが分かる。
  - 2009年8月9日に現地で発生した集中豪雨による影響も見られなかった。
  - 本年3月末の時点で最大沈下量-1.42mmとなっており、当初の推定値に対して十分に小さい値となっている。
  - ここ数ヶ月は挙動も安定しており建屋重量に対する沈下がほぼ収束しつつある。
- これらのことから長期沈下が許されない今回のようなケースの地盤改良において、本施工方法が有効であることが確認された。

改良地盤の挙動計測は、光軸から南に700mmスライドさせたライン上で改良層厚8mのU5通、11mのU14通、1.5mのU18.5通にそれぞれ二重管式沈下板を設置した。また、改良層厚14mのU14通に層別沈下計を設置したが、設置直後の養生期間が短かく、初期沈下データが取れなかったため、初期沈下以後の挙動計測に使用している。
