Maintenance of the Electron LINAC and the STB-ring Cooling system

A) Research Center for the Electron Photon science, Tohoku University

電子リナック及びSTBリング冷却系のメンテナンス

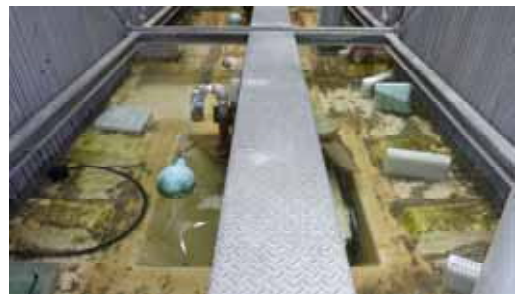
第1図：銀・銅イオンガラス水処理材を投入前（上）と後（下）のLINACタワー内の様子。

下側図は清掃後2カ月経過。

第1図は、銀・銅イオンガラス投入前後のタワー内の様子で、下側の写真の撮影日は2010.8で、床面が黒ずんでいるのは剥離したスケール及び粉塵である。これは両イオンガラス水処理剤投入後6カ月経過した写真である。銀イオンガラスについては、スライム発生の防止、スケール化の防止、堆積したスケールの剥離、レジオネラ菌等の静菌化、赤錆の抑制、水の清澄化等により省エネルギー効果がある事が挙げられている。保有水量1トン当たり1kg投入すると、0.1%銀イオン溶出となる。銀イオンの殺菌メカニズムとしては、細菌の電子伝達系阻害

(呼吸系障害)、細胞膜損傷、DNAとの結合が挙げられている。又、防藻剤としては、銅イオンガラスがあり、藻の細胞内の酵素と結合して、栄養源をエネルギーに変化させる生理作用を阻害し死滅させる。使用量は、保有水量 1t につき 300g を水中に浸漬するだけで、銅イオンガラスもそれぞれ 3~4 個 (3~4kg) 同時期に投入している。安全性については、銀イオン、銅イオンガラスとも、MSDS (化学物質等安全データシート) が提供されており、人体には無害で、かつ無公害であると記載されている。

- ・配管内面の赤錆を黒サビ化に改善
- ・スケールの付着防止及び剥離作用
- ・ノンケミカル・無公害なので安心。
- ・排水処理が不必要。
- ・特別な機器を設置する必要がなく、投入・浸漬するのみなので、取扱い、メンテナンスが簡単。
- ・銀イオン、銅イオンガラス投入時にスケール、カルシウム等の成分が溶け出して、水質を悪化させるが、ブロー排水により、一定水質に保持される。
- ・定価では、銀イオンガラスは 2 万円/1kg/6 か月間使用可能、銅イオンガラスは 1.5 万円/1kg/3 か月間使用可能で、従来の注入薬品と比べて高い。
