Linac Laser Alignment

M. Satoh

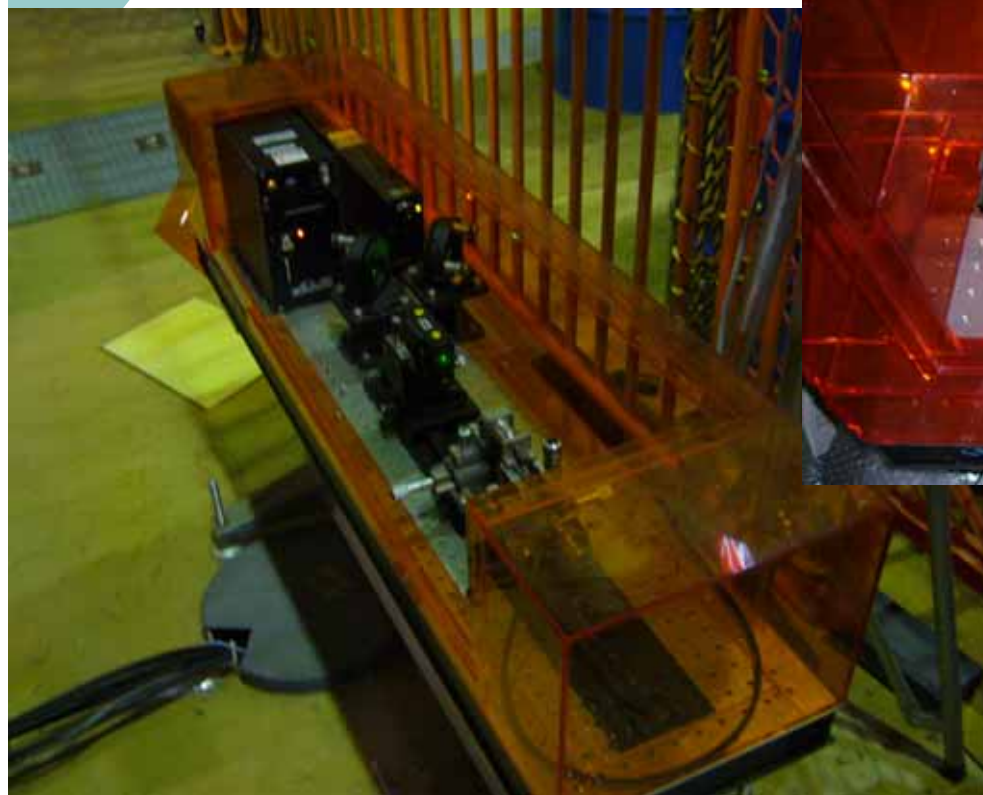
ステージ本体 (トンネル)

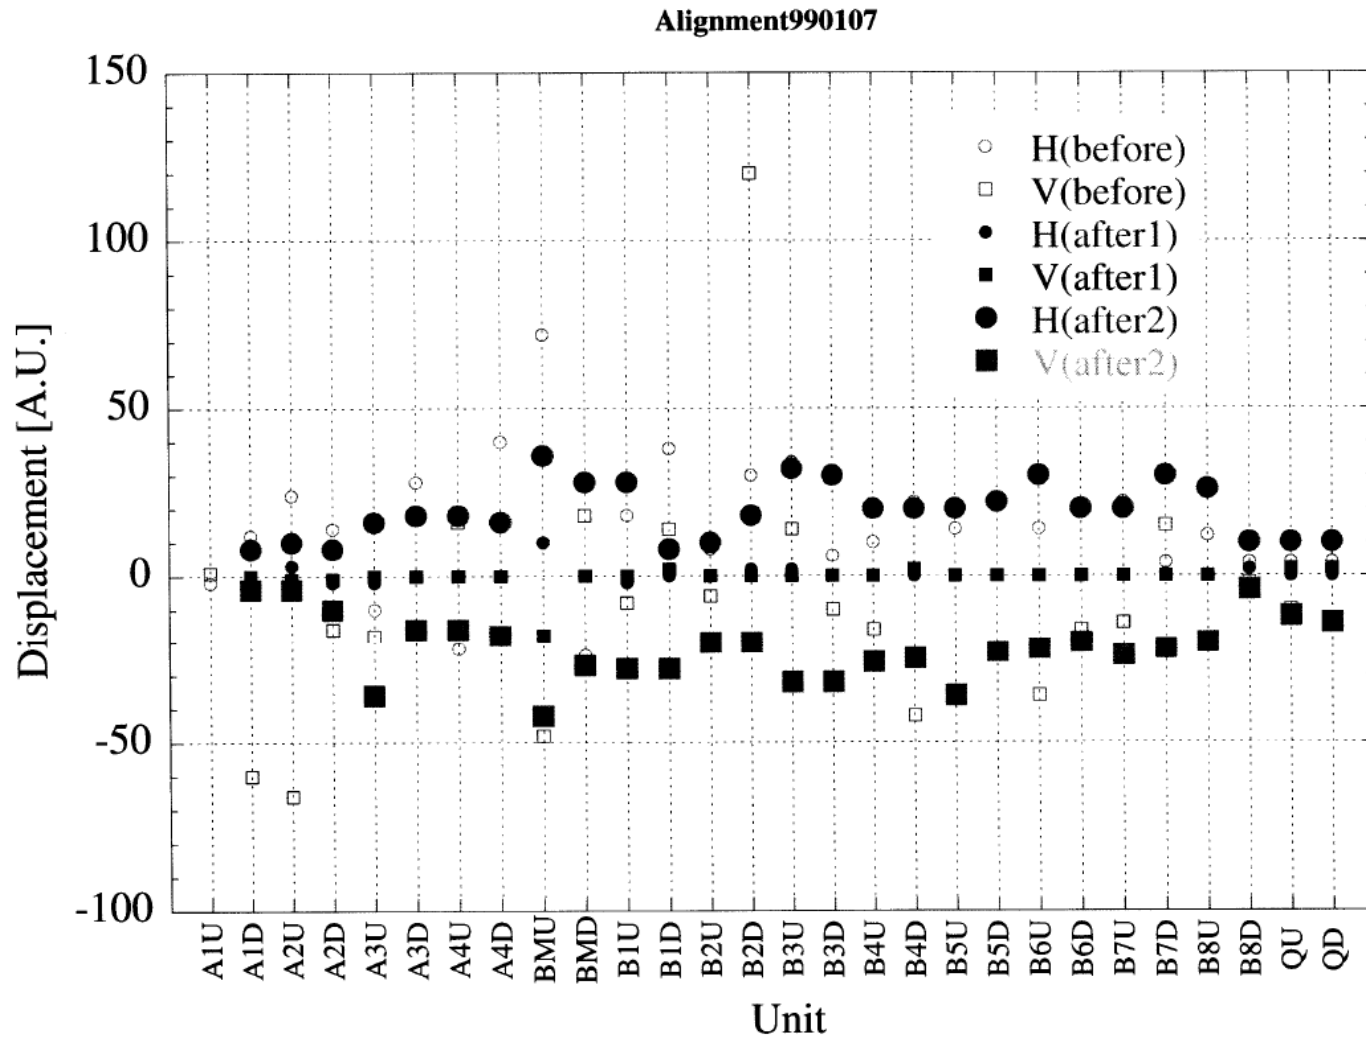
測定結果 (1999/01/07)
