# NewSUBARU 放射光施設の現状

## PRESENT STATUS OF THE NEWSUBARU SYNCHROTRON LIGHT FACILITY

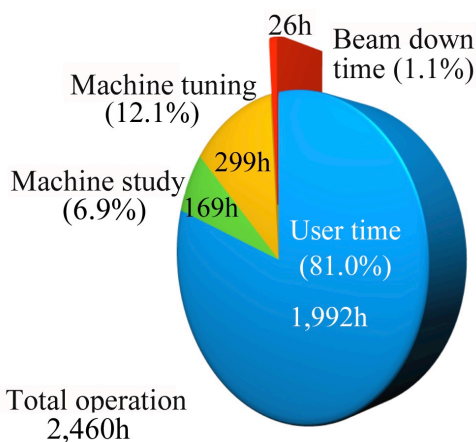
Figure 2: Operating time breakdown of NewSUBARU storage ring in FY2017.

ニュースバル放射光施設の 2017 年度の年間運転時間の内訳を Fig. 2 に示す。総運転時間は 2,460 時間である。

ニュースバルでは運転期間中、毎朝、ビーム電流の積み上げや加速を行っており、30 分～1 時間ほど時間を費やしている。運転時間の内訳の調整時間には、この合算時間も含まれている。2017 年度の運転サイクルは第 8 サイクルまであり、各サイクルの最初に加速器の入射調整、加速調整等が行われ、その調整時間は 106 時間である。ビームダウンタイムの 26 時間は全運転時間には含まれていない。

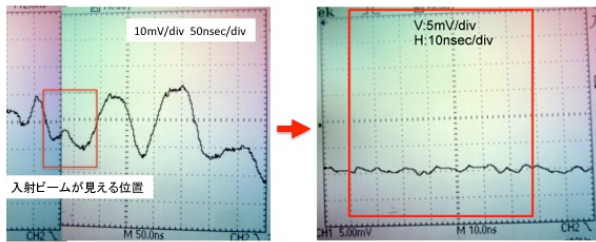
蓄積リングにビームを入射する直前の L4BT ビーム輸送系に CT が設置されていたが、ポンプ電磁石やセプタム電磁石の影響で正確なビーム強度測定が出来ていなかった。ノイズ低減対策および信号ケーブルの減衰率を考慮して校正し、高精度にビーム強度を得ることが出来るようになり、精確な入射効率の算出に役立っている。

Figure 4: CT signal before and after noise countermeasure.
