## ビームコリメータ部の QSC 電磁石用六軸架台の試作

### PROTOTYPE OF SIX-AXIS MOUNT FOR QSC MAGNET IN BEAM COLLIMATOR AREA

High Energy Accelerator Research Organization (KEK)

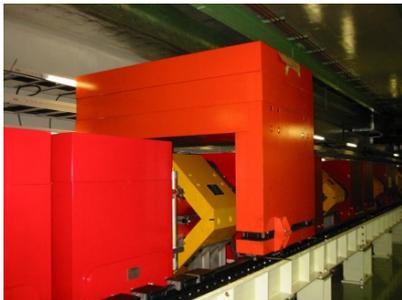
茨城県東海村にある大強度陽子加速器施設 J-PARC では、取り扱う陽子ビームの品質を上げるためにビームラインおよび加速器の各所にビームコリメータを設置している。ビームコリメータはビームのハロー成分を物理的に取り除く際、大量の高エネルギー  $\gamma$  線、中性子線を周囲に放射するため、鉄やコンクリートを使って適切に遮蔽を行う必要がある。MR 行きビームを整形する 3-50BT コリメータでは、MR の大強度化に向けて 2010 年に許容するビームロス量を 450 W から 2 kW まで増やし、環境への放射線量増加には Fig. 1 に示すようなコリメータ、電磁石を含むビームライン全体を覆う鉄製の門型遮蔽を建設[1]することで対応した。

Figure 1: A gate-shape shield system introduced in 2010.

遮蔽体そのものは LM ガイドレール上を動くことでビームラインを解放するが、大型の鉄橋の増築によってコリメータ部では作業者が立てる空間さえ無くなり、コリメータ本体およびコリメータ間に設置してある四極電磁石の保守作業性は大幅に低下した。特に四極電磁石のアラインメント作業は、今後残留放射線量が上昇すると

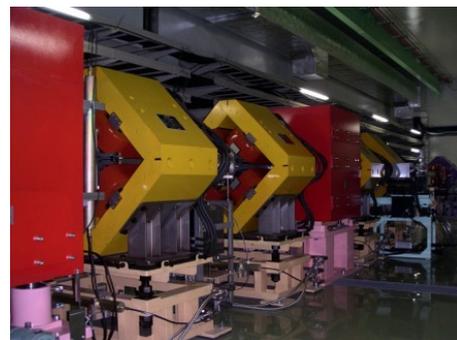
3-50BT は前後のリングとの光学整合をおこなうエリア、コリメータによるビーム整形エリア、その他の輸送エリアに大別される[2]。QSC 電磁石はビーム整形エリアに使用されている四極電磁石ファミリーであり、磁石本体の重量は約 4 トンである。磁極長 600 mm、一辺 840 mm の菱形をしており、Fig. 2 に外観を示す。現在の架台は調節ボルトを用いて位置、高さ、傾きを調節する平凡なタイプである。大ぶりのスパナを使うため作業スペースがとれる場所ではとくに問題無いが、遮蔽体の追加で作業者の配置に制限がかかる場所では作業効率をはなはだ悪い。そこで、通路側のみから簡便に電磁石アラインメントを行うことを目的とした、六軸架台を設計、試作した。

Figure 2: QSC family of quadrupole magnets.

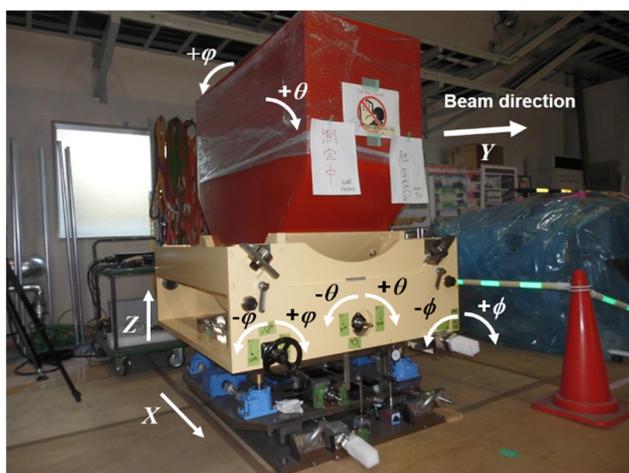
六軸架台は XY リニアモーションステージの上に Z 移動機構、旋回機構、揺籃機構を載せた、階層構造となっている。XY ステージは、電磁石位置をビーム軸方向およびその垂直方向に変えるもので、THK 社の製品をそのまま利用している。Z 機構は鉛直方向の位置調整を行う。MR コリメータで実績のある三点ジャッキ構造を持ち、重量物を安定に上下させ、位置保持能力も高い。旋回機構には、THK 社のクロスローラーリングを用いている。今回の架台の目玉は、電磁石のビーム軸周りの回転  $\theta$  とビーム軸方向の傾斜  $\phi$  を調節する揺籃機構である。

Figure 3 に六軸架台の外観を示す。各軸の方向は定義を Table 1 に示した。右手系で表現するために Z 軸を鉛直上向きにとり、ビームの進行方向を Y 軸とした。傾き、回転については、各軸方向に右ねじの進む向きで定義してある。

Figure 3: Overview of the six-axis mount.

六軸架台の操作系は、すべて架台正面に持ってきてある。操作者は鉄橋越しに各軸を専用ダイヤルを使用して回すことで、電磁石の位置と傾きを調節する。動作確認には API 社製レーザートラッカー Radian によるリアルタイム測位を用いた。架台本体に用意してある基準座にピンネストを差し込み、その位置座標をモニターする。結果、本架台はレーザートラッカーの表示上で、 $20 \mu\text{m}$  以下の精度での位置合わせが可能であると判明した。また、

すべての軸で、動作時のがたや観測位置の飛びなどは確認されなかった。これは、四極電磁石アラインメントに要求される位置精度  $\pm 0.1 \text{ mm}$ 、回転・傾斜精度  $\pm 0.2 \text{ mrad}$  以下で、自在に電磁石の設置状態を調節できるということである。

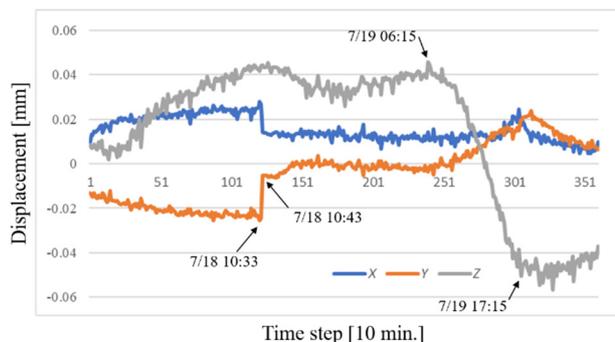
揺籃機構には負荷の荷重により、常に中央へ戻ろうとする力がはたらく。まず復元力が無い状態での安定度をみるため、 $\theta, \phi$  を中央に寄せた状態での観測を行った。結果を Fig. 4 に示す。観測期間は 7/17(金)14:21 から週末を挟んで 7/20(月)02:16 までである。観測点 A の座標を 10 分毎に記録し、360 点をとった。縦軸は  $20 \mu\text{m}$  ステップであり、XYZ いずれの方向にも変位は小さい。

Figure 4: Stability of the cradle mechanism with low load.

XY については 7/18 10:33 と 10:43 の間に Z 軸周りに回転したかの様な動きが見られるが、その日は土曜日であり現場に人が立ち入った可能性は少なく、原因は不明である。記録[3]によると、7/18 10:36:57.9 に茨城県沖を震源とする M3.5 の地震が起きているが、最大震度 1 であり原因とするには規模があまりにも小さい。また、同規模の地震が 13:30:22.4 にも起きているが、その時は何も見えていない。そもそも、この変位量は測定精度とほぼコンパラであり、有意では無いかもしれない。なお、この一回目の長期観測前後でダイヤルゲージのふれは X 方向が  $4.085 \rightarrow 4.090 \text{ mm}$ 、Z 方向が  $3.920 \rightarrow 3.950$

mm であり、架台下部では X 方向にはほとんど動いていない。

XY 方向に比して、Z 軸方向には有意と思われる変位が見られる。特に 7/19(土)06:15 から 17:15 にかけて 0.1 mm 近く動いており、有意な差といえる。Figure 5 に測定を行っていた C2 搬入棟内の気温と気圧の記録を示す。測定を開始した 7/17~19 早朝までは気候が涼しく、7/19 の日中から気温が上がっていることがわかる。トラックには温度、気圧補正機能があり、架台本体が温度による影響を受けたと思われる。なお、気圧に対する相関は認められない。

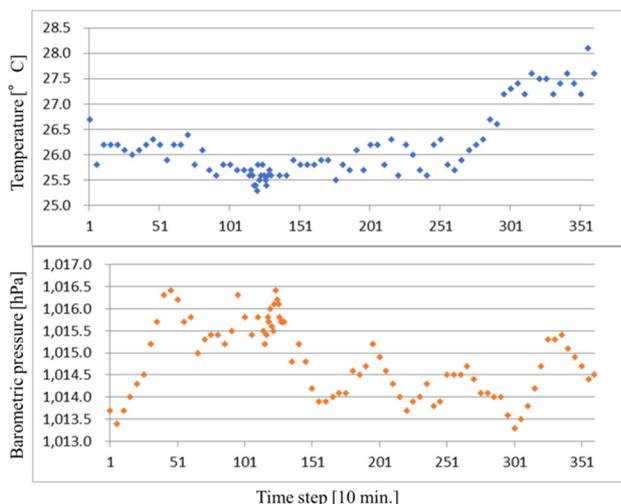
Figure 5: Room temperature and barometric pressure trend in C2 carry-in building.

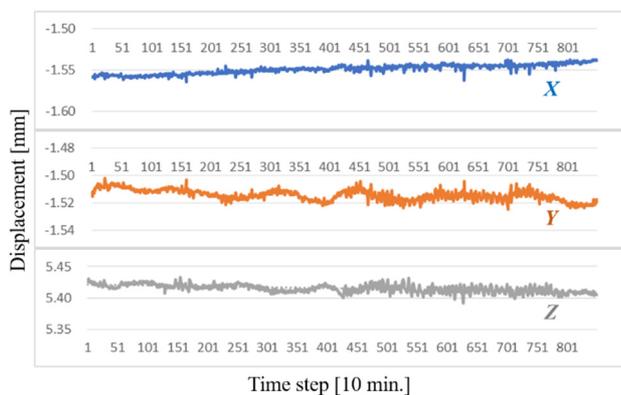
次に復元力が働いている状態での安定度をみた。通常は架台そのものも水平を出して設置されるため、架台と電磁石の間で傾きに大きな差が出ることは無い。ここではあえて負荷に傾きを与え、揺籃機構に復元力が働いている状態を作り出した。 $\theta$ はプラス方向にハンドルを 40 回転、 $\phi$ はマイナス方向に 40 回転し、それぞれ+6.6 mrad、-6.2 mrad の傾きとした。測定は 7/21(火)12:36~7/27(月)10:18 まで、850 点を収集した。結果を Fig. 6 に

Figure 6: Stability of the cradle mechanism with the restoring force.

X 軸方向に一方向への変位が見られるが、その大きさは 20  $\mu\text{m}$  であり、測定誤差範囲内である。現時点で、一方向に変位しているとは言えない。YZ 方向についても、変位量は同程度。ただし、Xに比べて振動が見える。今回の測定以降、C2 搬入棟内の気温はほぼ 27°C で安定しており、Z 座標の有意な変位は見られなくなった。

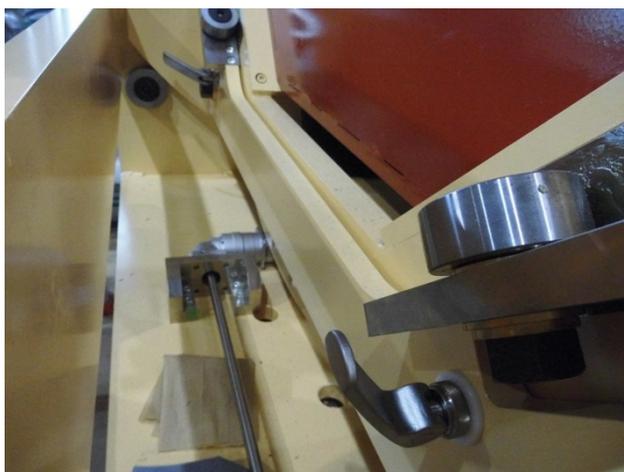
揺籃機構に復元力が働いている場合でも、安定度に関しては無いことがわかった。じつは揺籃機構には Fig. 7 に示すようなストッパーが  $\theta$ ,  $\phi$  に対し各四箇所、合計八箇所ついているが、本架台を現場で使用する際は、これらのストッパーは原則として使用しない。正面側からの操作のみで電磁石アラインメントを完了するという、目標にそぐわないからである。そこで、すべてのストッパーを解放した状態で、二度目の安定度測定を行った。また、傾斜をこれまでの二倍にし、揺籃機構に働く復元力も大きくした。結果を Fig. 8 に示す。

Figure 7: Stopper handles for cradle mechanism.

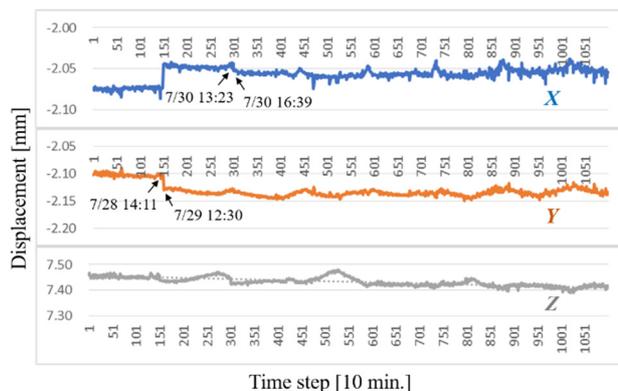
Figure 8: Stability of the cradle mechanism with the restoring force, and without stoppers.

測定は 7/27(月)13:19~8/5(火)06:00 まで。今回は、150, 150, 800 点の三回の測定をまとめた。150 と 151 の

間で値が飛んでいるが、7/18 の時とは逆方向に本体が振れた可能性がある。この間に 22 時間のブランクがあるが、この時は 7/29 05:33:23.4 に茨城県沖を震源とする M4.5 の地震が起きており、最大震度 3 だったので何らかの影響があった可能性があるが、いづれにしても 30  $\mu\text{m}$  未満の話であるので問題とはならない。300 と 301 の間も 3 時間強空いているが、そこでは何も起きた様子が無くシームレスにつながっている。周期的に見える動きは日較差である。X 座標で上に凸になっているところは 16~17 時頃に対応しているが、何が見えているのかはよくわからない。結論としては、揺籃機構のストッパー群を使用しなくとも、アライメントされた状態は維持されると思われる。

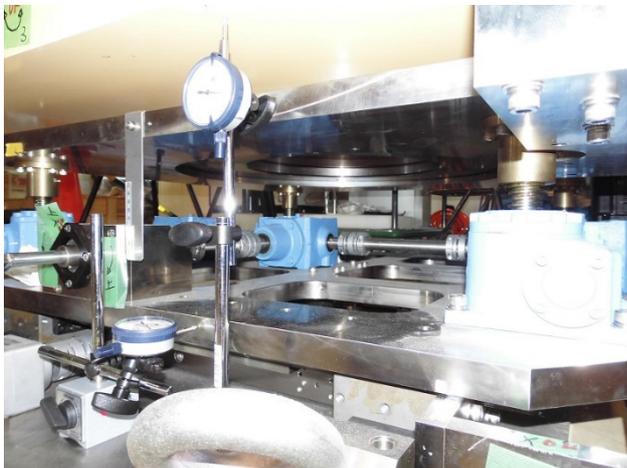
レーザートラッカーによる一連の安定度測定期間中、X, Z 軸方向の動きをダイアルゲージで個別にモニターした。セットアップを Fig. 9 に示す。もともと三軸をモニターするつもりであったが、ダイアルゲージが一台故障していたため、電磁石アライメント的に重要度の低い Y 軸方向(ビーム軸方向)をモニタリングから外した。結果を Table 2 にまとめた。Z 軸については、ダイアルゲージの指示値とレーザートラッカーの Z 座標値は向きが逆になるので注意されたい。ダイアルゲージの値が大きい時、負荷は下にさがっている。レーザートラッカーによる連続観測の前後で X の変位は 20  $\mu\text{m}$  未満となっており、ほとんど動いていない。Z では 40  $\mu\text{m}$  程度あり、レーザートラッカーで観測された変位の半分くらいである。ただ、いづれにしても問題となる大きさではない。

Figure 9: Independent stability monitoring for X and Z direction.

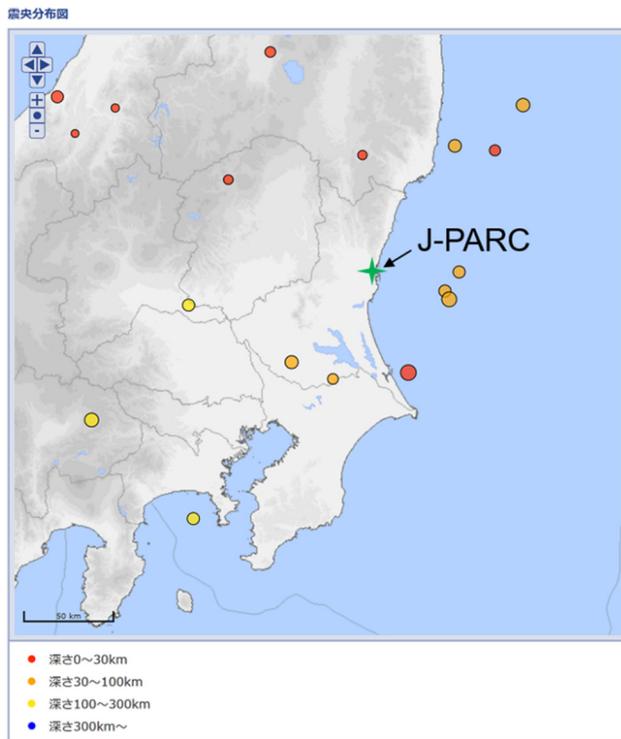
上記の他、外力を加えた際の変位確認が必要である。ビームラインに置いた電磁石には自然または人為的に力加わることがあり、一時的に変位、変形があっても基準座位置で最終的にアライメント精度内に収まっていなければならない。Table 3 および Fig. 10 に今回の安定度測定期間中における、J-PARC に影響しそうな地震情報をもとめた。丸の大きさは最大震度に、色は震源の深さに対応している。リストの上から最初の三つは一回目(中央に近い状態)の測定中である。四番目は測定の合間、五番目は復元力がある状態(1)、六~九番目は復元力がある状態(2)の測定中であるが、レーザートラッカーによる連続測定で観測にかかっているかも知れないのは一、六番目(いづれも震源地:茨城県沖)のみである。

Figure 10: Epicenter distribution during this measurement period. (from 2020/07/17 14:00 to 2020/08/05 07:00) Maximum seismic intensity one and above only.
