KEK 電子陽電子入射器における大電力高周波源の運転保守(Ⅱ)

OPERATION AND MAINTENANCE ACTIVITY OF HIGH-POWER RF SYSTEM IN KEK ELECTRON-POSITRON LINAC(Ⅱ)

This paper summarizes the operation statistics of the klystrons and thyratrons as well as failure case of the klystron modulators.

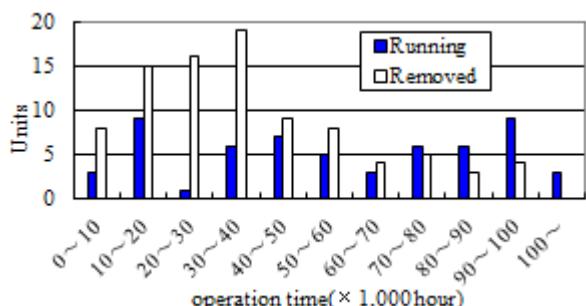
Figure 1: Klystron age profile.

在使用しているクライストロンの平均運転時間は約 57,000 時間であり、撤去したクライストロンの平均運転時間は約 38,000 時間である。突出して台数の多い運転時間帯は見られないが、使用台数の約 1/3 にあたる 18 台が 80,000 時間を超している為、注意して監視を行なう必要がある。

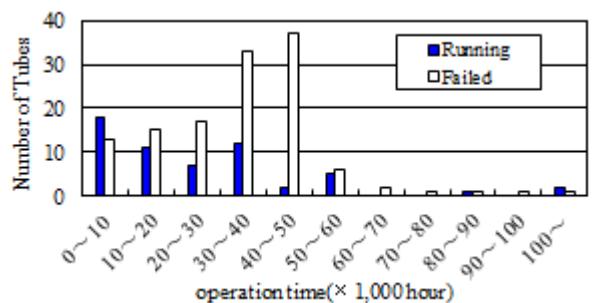
Figure 3: Thyratron age profile.

Figure 3 に現在使用しているサイラトロンの使用状況

及び 1998 年度以降故障により交換したものの使用時間分布を示す。現在使用中のサイラトロン 58 台の平均運転時間は約 28,000 時間であり、使用不能になったサイラトロン 127 台の平均運転時間は約 37,000 時間である。2015 年度は故障により 3 台の交換を行なった。下記に詳細を示す。
