KEK 電子陽電子入射器モジュレータ用インバータ電源の現状 (2)

PRESENT STATUS OF INVERTER POWER SUPPLIES FOR MODULATORS IN KEK ELECTRON-POSITRON LINAC (2)

This report describes the specifications and operating status of the inverter power supplies for modulators in the KEK electron-positron linac. The important problems are the measure to overcome the breakdown of diodes in Nihon Koshuha machines, and the deliberate exchange of the capacitors in the voltage monitoring circuits in Toshiba machines.

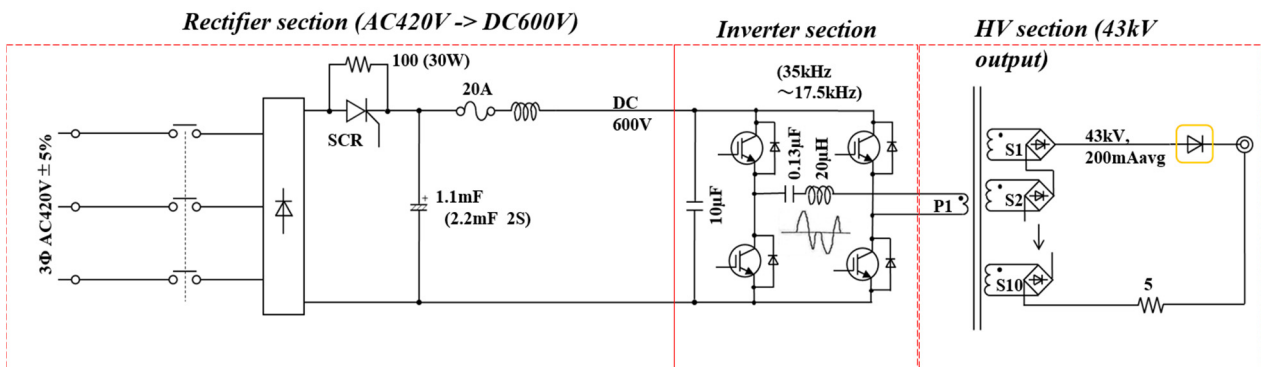
Figure 3: Schematic diagram of Sub PS in highly precise Inverter PS.

- 14号機の「TEMP」(IGBT冷却用水冷銅板が80℃以上になったことを意味する)のインタロックが発報した不具合[1]について。日本高周波やKEKのテストスタンドで不具合が確認されなかった事や、不具合の発生したKL_17ステーションで新品(17号機)を運転したところ同様の現象が見られた事などから、KL_17ステーションにノイズが多いことが原因で、14号機に不具合は無いと判断している。
- KL_A1_Aステーションで高精度機を運転中、Charging gateのパルス幅が狭い場合に、主電源が出力せず、補電源のみ出力する現象が起こった(2016年11月9日(水)、2017年2月1日(水)の2度)。日本高周波でも現象が再現された。補電源の設定を調整し、主電源の出力電圧が8kVに達するまで補電源が出力しないように設定した。
- 6号機の内部から時々異音(内部より小さな放電音)が発生したため交換。日本高周波にて運転を行ったが再現しなかった(KL_33ステーション)。
- 2017年5月運転終了前にトレンドグラフを確認したところ、KL_28ステーションで運転していた8号機の出力が不安定になっていた(運転終了時の8号機総運転時間7316.1h、改修後KL_28ステーションでの運転時間1884.6h)。テストスタンドで試運転したところ出力の不安定が再現した。6月以降日本高周波で試運転が行われているが、これまで出力の不安定は再現していない。
- 日本高周波にて高精度機の改修(主電源と通常型とを完全に同一にする改修)の際、動作確認中に補電源にある逆阻止ダイオード(HVCA製HVUF25000、4本、Figure 3のオレンジ色枠内)が破損した(ショートした)。部品の交換・形状の変更などを行って絶縁距離を確保し、またオイルタンクの油量を確認するためにリザーブタンク側面に油面計を取り付けた。
