局所表面仕上げシステムを用いた L-band 超伝導加速空洞補修技術の開発

DEVELOPMENT OF THE REPAIR TECHNIQUE USING BY THE LOCAL POLISHING SYSTEM WITH HIGH QUALITY OPTICAL INSPECTION CAMERA FOR THE L-BAND SUPERCONDUCTING RF CAVITY

Ken Watanabe^{#, A)}, Hitoshi Hayano^{A)}, Yoshihisa Iwashita^{B)}

^{A)} KEK

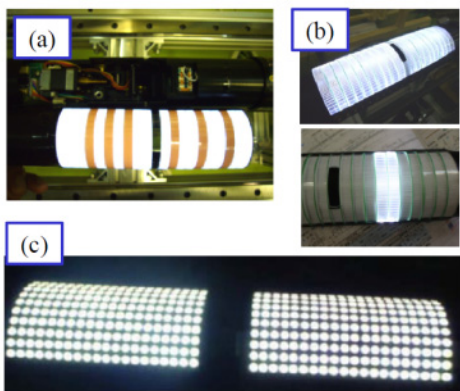
開発当初は無機 EL シートを採用し、カメラシステムを内包したシリンダーにフィットさせ使用していたが、輝度が小さいこと、寿命が短いことおよび電極部の故障が多いことなど取扱いに難があった(図 12 a)。この問題を解決するために、白色 LED と V 溝を設けたプラスチック板を組み合わせた光源を開発した(図 12 b)。これにより輝度および寿命の問題は解決した。最新では LED をマトリクス状に配置し、より鮮明な画像を得るための光源が開発されている(図 12c) [1], [2], [16]。

Figure 12: (a) Electro-luminescence (EL) sheet for lighting, (b) LED light with strip-line plastic plane and (c) Enhanced illumination by LED matrix.

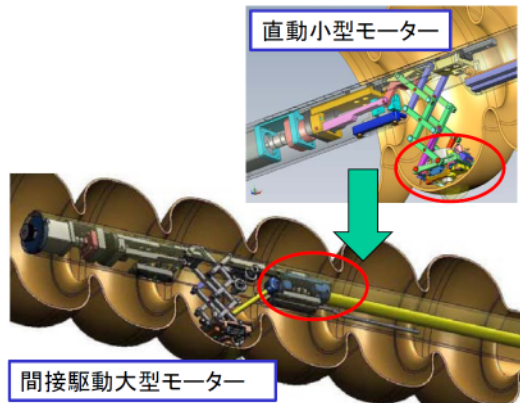
Figure 13: Motivity for grinding was changed from the direct acting type to the indirect type with high-power motor for a powerful grinding.

一方、局所研磨機では開発当初から小型 DC モーター自体に研磨ヘッドを装着し直動式で研磨を行っていた。このため研磨時のモーターにかかる負荷は大きく、かつ冷却効率の問題からモーターの発熱が起こり、結果、連続研磨時間に制限があった。この問題を解決するために動力伝達方式を直動式から間接式に変更、また、設置スペースが確保されたことによりモーターの大型化が可能となった。図 13 に研
