SACLA 建屋の収納部床面変位計測

A FLOOR DEFORMATION OF SACLA BUILDING

木村洋昭^{#, A,B)}, 木内淳^{C)}, 甲斐智也^{C)}, 安積則義^{A)}, 松井佐久夫^{A)}
Hiroaki Kimura^{#, A,B)}, Jun Kiuchi^{C)}, Tomoya Kai^{C)}, Noriyoshi Azumi^{A)}, Sakuo Matsui^{A)}

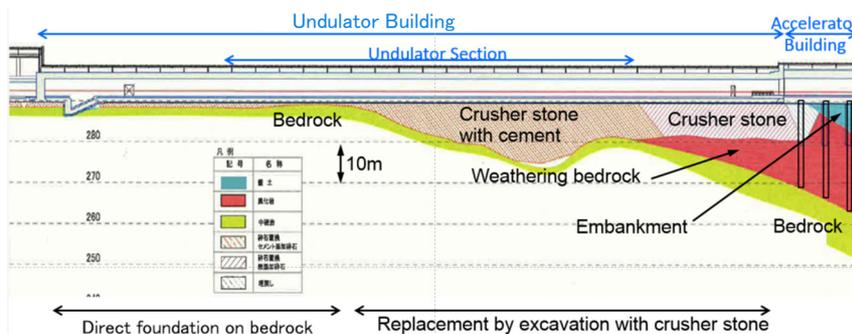
Figure 2: Cross section view of the foundation of light source building.

アライメントの要求精度が厳しいアンジュレータ部が設置される光源棟は、中硬岩層が露頭する部分では直接基礎、露頭していない部分では盛土・風化岩を高充填碎石(重量充填率:95%)に置換した人口岩盤を採用した(Figure 2 参照)。置換部の最も深いところは 18m であった。碎石置換部のうちでアンジュレータが設置される約 75%の部分は、雨水による碎石の微粒分の流出を抑えるために、重量比 2.5%の固化剤が添加された^[4]。設計時に予想されたこの建屋の最大沈下量は 2mm/10 年であった。

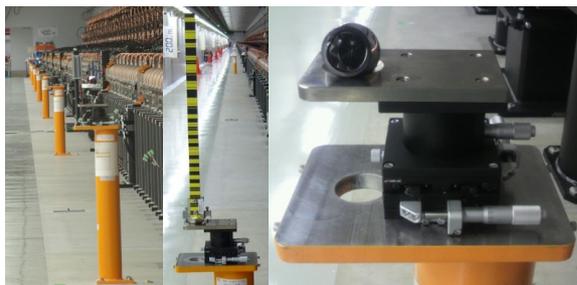
Figure 4: Reference monuments.

収納部内の加速器コンポーネントのアライメントの基準として、測量用モニュメントを設置した(Figure 4 参照)。モニュメントは、電子ビーム位置から-X方向(南側)に700mm オフセットした据付基準線上に、高さと位置を調整してあり、リファレンスラインとした。このモニュメントは、最初の設置時から動かしておらず、このリファレンスラインの変位は、現状の加速器の状態を表す。

Figure 1 (e) は加速器設置当初からのリファレンスラインの垂直方向の変位である。グラフ左端から2番目の点 BL3_id26 を固定点としている。Z=200mの付近はあらかじめ大きな沈下が予想されたので、cb05-09 の基準点を+1~2mm 上げてアライメントを行った。その効果は2011年ごろにはちょうど良かったが、2014年では最大沈下部となり、-4mm となっている。
