## KEK 電子陽電子入射器における大電力高周波源の運転保守

### OPERATION AND MAINTENANCE ACTIVITY OF HIGH-POWER RF SYSTEM IN KEK ELECTRON-POSITRON LINAC

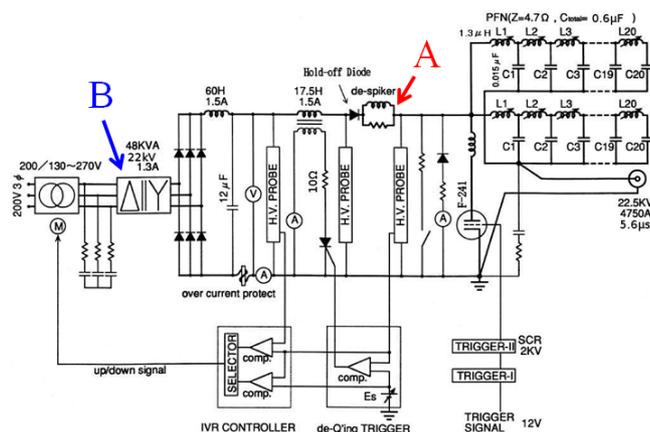
Figure 1: Circuit diagram of the klystron modulator.

加速器運転中にクライストロンギャラリーにて異臭がしているとの報告があったため、発生源の調査をしたところ、高圧パルス電源の充電筐体内のデイスパイカーコイルに発熱の痕跡が見られた。デイスパイカーは Figure 1 の A で示され、サイラトロンの導通時に発生するスパイクノイズから充電ホールドオフダイオードと充電トランスを保護するための回路である。Figure 7 に不具合時のデイスパイカーコイルの写真を示す。(a)側は不具合発生直後に撮影、(b)側は部品交換後に撮影したものである。

更に電源筐体内を調査したところ、整流トランス (Figure 1 の B 部分) の U 相端子根元のケーブルが

不具合原因として、発熱したコイルは 1995 年製造のものであり、経年劣化により耐圧が低下したことで温度上昇したものと考えられる。また、デイスパイカー抵抗は 2kΩ から 6kΩ に増加していたためコイル、抵抗共に交換した。

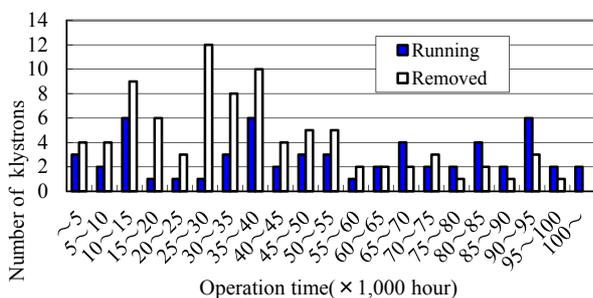
Figure 3: Klystron age profile.

現在使用中のクライストロンで最も多いものは、KEKB 運転開始の 1998 年前後から使用継続している 9 万時間以上の 10 台となっている。この中には 10 万時間を超えているものが 2 台ある。

故障クライストロンの平均運転時間は約 3.8 万時間であるが、現在使用中クライストロンの平均運転時間は約 5.2 万時間であり、クライストロンの寿命は延びている。

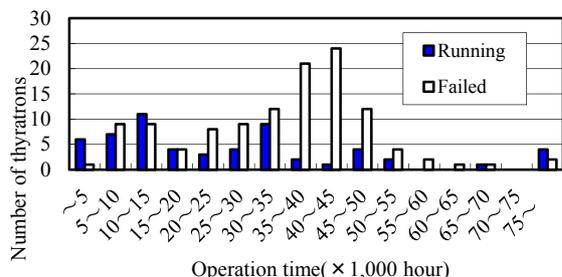
Figure 6: Thyatron age profile.

現在使用しているサイラトロンの平均運転時間は約 2.7 万時間である。また、故障サイラトロンの平均運転時間は約 3.7 万時間である。運転時間が 3.5 万時間を超えたあたりから故障台数が増加し、故障台数が最も多いのは 4 万～4.5 万時間運転したものとなっている。3.5 万時間を超えたサイラトロンは平均寿命に近いので、注意して監視を続ける必要がある。運転時間が 4.5 万時間以上継続して使用しているものは 8 台あり、この内 10 万時間を超えているものが 2 台ある。

2014 年度の故障によるサイラトロンの交換台数は 5 台であった。内訳は、リザーバガス減少<sup>6)</sup>によりキープアライブ電流が流れなくなったものが 1 台、運転中にサイラトロンヒーター電流低下によるインターロックの作動が多発したものが 1 台、サイラトロンヒーターケーブル断線が 1 台、サイラトロンシャーシ故障が 2 台であった。
