## J-PARC RCS 水平シフトバンプ電磁石の現状報告

### Status of the horizontal shift bump magnets at the J-PARC RCS

堀野 光喜<sup>#,A)</sup>, 高柳 智弘<sup>A)</sup>, 飛田 教光<sup>A)</sup>, 植野 智晶<sup>B)</sup>, 金正 倫計<sup>A)</sup>  
Koki Horino<sup>#,A)</sup>, Takayanagi Tomohiro<sup>A)</sup>, Norimitu Tobita<sup>A)</sup>, Tomoaki Ueno<sup>B)</sup>, Michikazu Kinsho<sup>A)</sup>,

<sup>A)</sup> J-PARC Center, Japan Atomic Energy Agency

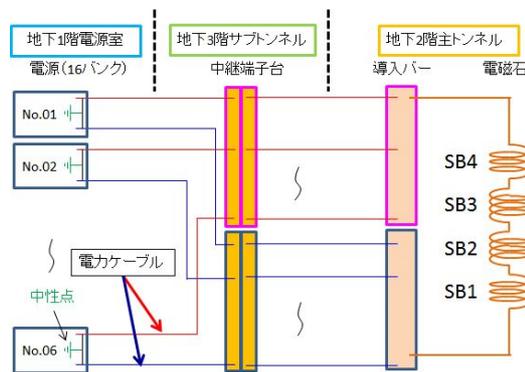
Figure 4: Schematic diagram of the circuit component of the horizontal shift bump system.

Figure 4 に、水平シフトバンプ電磁石と電源の全体接続回路の概略図を示す。電源端にて電力ケーブルを切り離し、全16バンクの電源の内部インピーダンスを LCR メータで個別に測定したが、異常は見付からなかった。また、電源設置時の波形と比較しても、違いは確認されなかった。しかし、負荷側を測定したところ、LCR メータは、インピーダンスの測定不能を示すエラーを表示した。そのため、電源より負荷側のサブトンネル中継端子台にて、調査を行った。中継端子台から電源側の電力ケーブルを切り離し、一括してその電力ケーブルの絶縁抵抗測定を行った結果、使用電圧 500V で  $\infty$  であった。しかし、中継端子台から負荷側は、使用電圧 125V で  $0\Omega$  となった。異常時の出力電圧波形は、全体としてプラス側に偏っている。これより、直列に接続されている4台の電磁石の内、マイナス側の1号機を切り離し、単体で絶縁抵抗測定を行った。その結果、使用電圧 125V で  $0\Omega$  となり、他の2~4号機と中継端子台までの電力ケーブルを一括した絶縁抵抗測定では、使用電圧 500V で  $7M\Omega$  を示した。そのため、電磁石の1号機を現場にて詳細に確認したところ、Figure 5 に示す A 部分のコイルサポートボルトが脱落し、下鉄心の端板とコイルの間に落下しているのが見付かった(Figure 6 参照)。脱落したコイルサポートボルトを取り除いた後、1号機の絶縁抵抗の再測定を行ったところ、使用電圧 500V で  $7M\Omega$  になった。これより、脱落したコイルサポートボルトで端板とコイルが短絡し、出力電圧波形が非対称になったと考える。
