J-PARC メインリング直線部 4 極磁石停止による静電セプタム重故障と復旧 ELECTROSTATIC SEPTUM ACCIDENT AND RECOVERY BY A QUADRUPOLE POWER SUPPLY TRIP IN THE STRAIGHT SECTIONS

^{A)}KEK/J-PARC Center,

Abstract

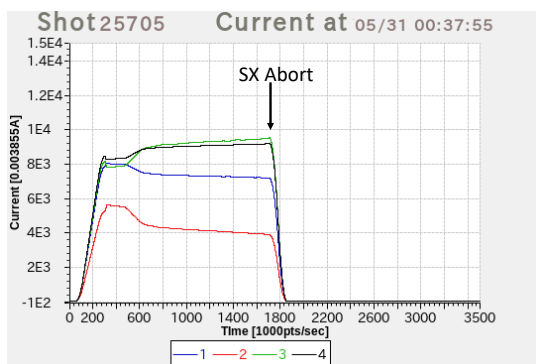
Figure 2: Bump control and current patterns at SX Abort.

出し機器、ビームロス増加、取り出しビームラインの異常等の検知により、高速でバンプ磁石、共鳴六極電磁石、EQ 電磁石電源の電流を停止させている。Dynamic Bump を行うためバンプ DSP はスビル制御 DSP から EQ 電流値をリアルタイムで受け取っているが、SX アポート信号を検知したとき、閉軌道の条件を保つために、各々の電流を 4 台の電流比を保ちながら 200 msec かけて立下げていた (Fig. 2)。SX アポートは現在の高強度遅い取り出し運転において危機保護のために必須のシステムとして運用されている。
