ビーム位置モニター用信号取出し端子の破壊現象 BREAKDOWN PHENOMENON OF SIGNAL EXTRACTION PICKUPS FOR BEAM-POSITION MONITORS

Tsuyoshi Suwada*, Kazuhisa Kakihara, Fusashi Miyahara
Accelerator Laboratory, High Energy Accelerator Research Organization (KEK),
1-1 Oho, Tsukuba, Ibaraki, 305-0801 Japan

Abstract

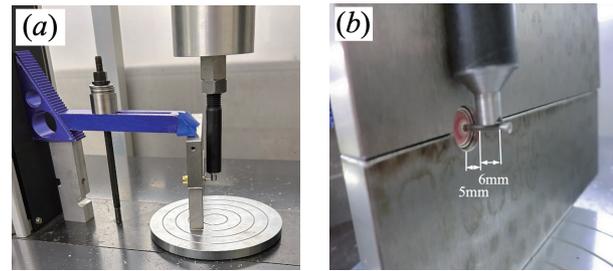
セラミックの耐力低減を調べるために、端子に対し荷重試験を行うことにした。Figure 5(a) に荷重試験装置を示し、Fig. 5(b) に荷重部拡大図を示す。

Figure 5: Setup of the load test for pickups, (a) the whole view, and (b) the enlarged view. Note that the pickup body is tightly fixed by holding it with two SUS plates faced each other in the vertical direction. After cutting off a jacket of pickup, the load is mechanically transmitted downward from the rod tip with a diameter of 6 mm to the central conductor of pickup. The attached location of the rod tip is approximately central region of the conductor.
