小型野生動物による J-PARC メインリングの光ファイバー通信への被害 DAMAGE TO FIBRE OPTIC COMMUNICATIONS IN THE J-PARC MAIN RING CAUSED BY SMALL WILDLIFE

山田 秀衛^{*,A)}, 上窪田 紀彦^{A)}, 木村 琢郎^{A)}, 国安 祐^{B)}, 佐藤 健一^{A)}, 下川 哲司^{A)}
Shuei Yamada^{*,A)}, Norihiko Kamikubota^{A)}, Takuro Kimura^{A)}, Yu Kuniyasu^{B)}, Kenichi Sato^{A)},
Tetsushi Shimogawa^{A)}

^{A)} High Energy Accelerator Research Organization (KEK) / J-PARC Center

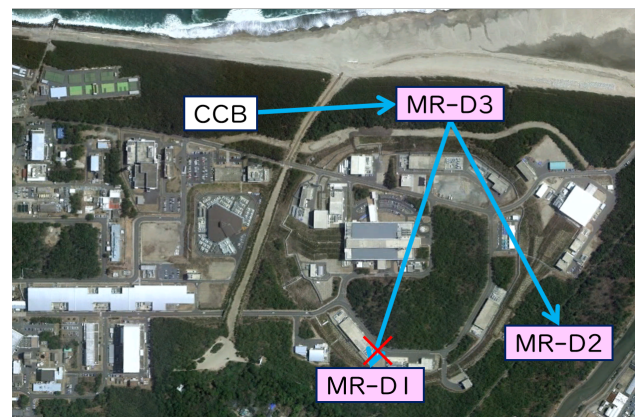
MR の主電磁石電源サブシステムは、6 ファミリの変更電磁石、16 ファミリの四極電磁石、2 ファミリの六極電磁石の合計 24 台の電源で構成されている。主電磁石電源サブシステムは加速器制御システムとは独立した光ファイバ網を構成しており、D3 をハブとして D1 と D2 を接続している (Fig. 1)。タイミングシステムが分配する基準クロックとトリガ信号は主電磁石電源サブシステムが D3 で受信し、D1~D3 の各電磁石電源に分配することでこれらの運転を同期させている。また、各電磁石電源を統合制御する PLC のための LAN も D3 をハブとしており、D3 で加速器制御システムのフロントエン

Figure 1: Optical fibre network for main magnet power supplies.

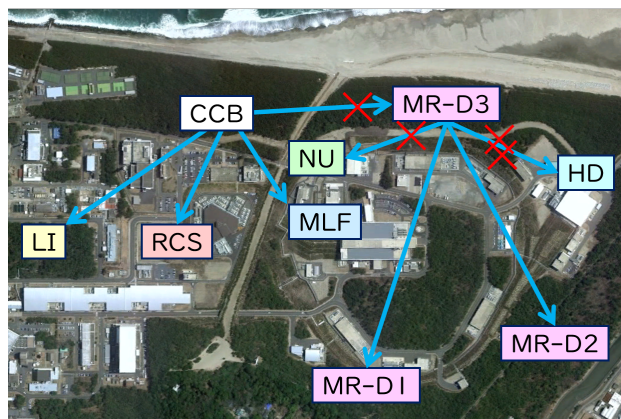
J-PARC の加速器制御システムはフレームワークとして EPICS [5] を用いて構築されており、CCR を起点としたツリー状の TCP/IP ネットワークを構成している (Fig. 3)。各建屋・施設間の光ファイバは二重化されており、一方に通信障害が発生しても通信を継続できるように冗長構成になっている。また、各建屋に置かれているエッジスイッチの通信状態は SNMP [6] を用いて監視・記録しており、通信障害が発生した回線や時刻の特定が可能である。

2022 年 4 月に、MR-D3 に接続されている 5 系統 10 回線の光ファイバのうち、3 系統 4 回線の通信が 4 日かけて順次途絶した。D3-HD 間の回線は主・副の 2 回線とも途絶した。

Figure 3: Fibre optic network for accelerator control network.
