CONFIRMATION AND READJUSTMENT OF BENDING MAGNET BEAMLINE OPTICS AT THE NEWSUBARU

Abstract

ニュースバル偏向電磁石ビームラインの光学系確認と再調整

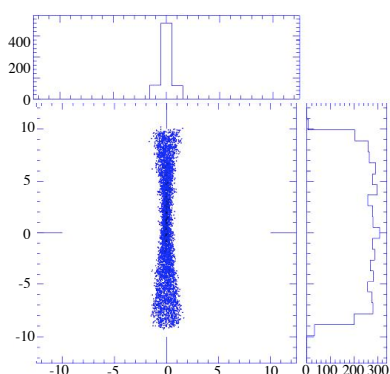
図5：M0に光軸のずれがない場合のスクリーン上のスポットのシミュレーション結果。グラフの縦軸、横軸はそれぞれz軸、x軸に対応し、単位はmmである。

M1下流での左右非対称なプロファイルの歪みの原因としてM0の光軸のずれが考えられる。我々はSHADOWを用いて光線追跡シミュレーションを行い、得られた計算結果とスクリーン上のプロファイルを比較した。M0に光軸のずれがない場合のシミュレーション結果を図5に示す。図5と実際に観測されたスポットの形状(図3)は大きく異なっていた。このため、M0の位置と傾きを様々に変えてシミュレーションを行った。シミュレーションの結果、M0を $\square x$ と $\square z$ 方向にずらした場合に、実測に近い形状が得られた。このときのプロファイルを図6に示す。 $\square x$ は水平方向と垂直方向の集光に寄与するため、現在のM0下流でのプロファイルは設計モデルよりも水平方向で集光が強く、垂直方向で弱くなっている。また、図6より $\square z$ のずれがプロファイルの左右非対称な歪みの原因である可能性が高い。さらに、M0が $\square x$ 、 $\square z$ 方向にずれた状態(図6(b))で、M0をx軸方向に動かした場合のシミュレーション結果を図7に示す。この場合についても、実測に近い結果が得られた。
