X-RAY INSPECTION OF BELLOWS CHAMBERS IN THE KEKB MAIN RING

^{A)} High Energy Accelerator Research Organization (KEK)

SuperKEKB メインリングにおける ベローズチェンバーの X 線検査の報告

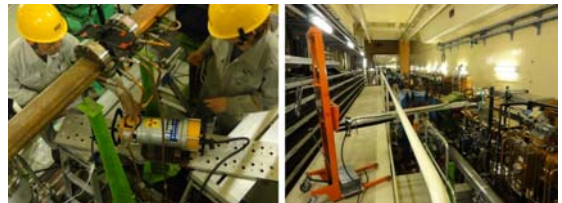
図12：FUJI直線部の写真。

X線検査の結果、損傷が確認されたベローズは869個中23個である。また、今回の検査は、3人1グループにて行い、41日間要した。つまり、平均1日約21個調査を行えたということである。大気開放して調査する場合、調査前に冷却水配管を外し、窒素パージを行い、調査後に、冷却水配管の再接続、真空引き、リークテストを行う等の労力を要するため、1日8個位と予想されるので、大幅な時間短縮ができたと考えられる。また、図12の場所のような、大気開放して調査するには支障が多い場所でも、撮影することができた。図12は、加速空洞やキッカーマグネット等が設置されているFUJI直線部の写真である。
