TROUBLES ABOUT OPERATION OF THE KEKB INJECTOR LINAC KLYSTRON MODULATOR

H.Honma*, M.Akemoto, T.Shidara, S.Anami

High Energy Accelerator Research Organization
1-1 Oho, Tsukuba-shi, Ibaraki-ken, 305-0801 Japan

Abstract

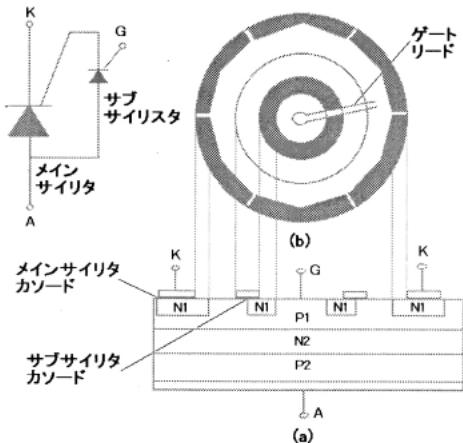
図 5 SCR 断面構造

SCR 素子のメーカーに故障品の分解調査を依頼したところ、以下のことがわかった。図 5(a)は本 SCR ユニットで使用している日本インター製サイリスタ 78RT250 の断面構造を示すものである。この素子は増幅ゲートを有するサイリスタであり、二つのカソード N_1 層を持つ。同図(b)は (a)での一番上部層を上から見たものである。一番外側の 6 つに分かれた黒いリングはメインサイリスタカソード N_1 層であり、中心のゲートエリア P_1 層を取り囲む黒いリングはサブサイリスタカソード N_1 層である。図 6(左)は故障品の図 5(b)に相当する部分を示す。同(右)はこれを拡大したものであり、白黒が反転している。

この写真で黒くなっている部分(図 6(左)では矢印)は溶融痕であり、メインサイリスタカソード N_1 層も少しは溶融しているが、サブサイリスタカソード N_1 層が大きく溶融していることがわかる。

本稿で述べた故障の対策として、高圧整流電源ユニットの三相トランジストと充電チョークトランジスでは絶縁の強化が図られることになった。トリガー II の SCR ユニットでは、入力ゲート信号の幅を狭くすることにより、故障数を半分以下にすることができた。
