KEK 電子陽電子入射器における高周波源および導波管高周波窓の運転保守(Ⅱ) MAINTENANCE ACTIVITY OF RF SYSTEM AND RF WINDOWS IN KEK ELECTRON- POSITRON LINAC(Ⅱ)

Abstract

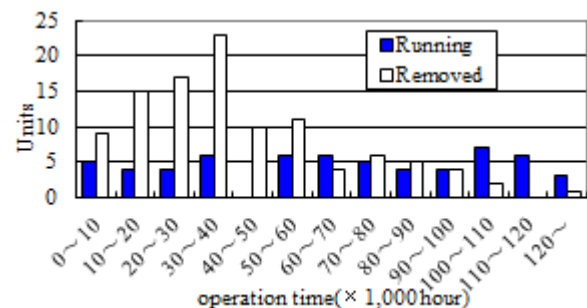
Figure 1: Klystron age profile.

2000 年度以降撤去したクライストロンの使用時間分布を示す。現在使用しているクライストロンの平均運転時間は約 67,000 時間であり、故障により撤去したクライストロンの平均運転時間は約 41,000 時間である。運転時間が 12 万時間を超えるものが 3 台あり、これらのクライストロンは 20 年以上使用している。カソードの劣化度合いを素早く簡易的に判定する手法の Dip テスト(運転状態で 1 分程度カソードヒータの電源を切り、エミッションの減少量を測定。劣化が進行した場合はこの減少量が大きくなる傾向にある)[2]の結果を見るとまだエミッション減少の兆候は見られていない。しかし長期に運転を行なっているとエミッション減少が起こる前にヒーター断線や冷却水配管からの水漏れ等が原因で撤去する事例が今までに見られている。

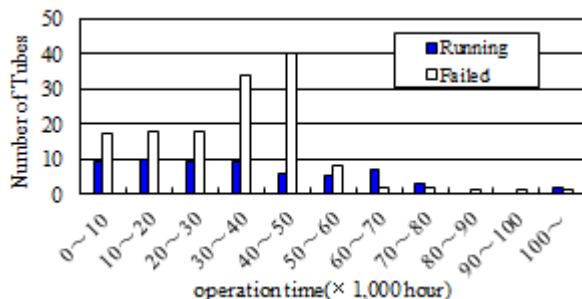
Figure 5: Thyatron age profile.

現在使用しているサイラトロンの平均運転時間は約 37,000 時間であり、故障により撤去したサイラトロンの平均運転時間は約 34,000 時間である。5 万時間までに大半のサイラトロンが故障により撤去されているが、10 万時

間を超えているものも 2 台ある。
