# RECOVERY EFFORTS OF RF SOURCES AT KEK ELECTRON-POSITRON LINAC DUE TO EAST JAPAN LARGE EARTHQUAKE

Sixty high-power klystrons are used at the KEK electron-positron linac. These klystrons are operated for ~7,000 hours per year. KEK electron-positron linac was damaged due to East-Japan large earthquake on March 11, 2011. The check of RF sources started on March 15, and the recovery efforts lasted 1.5 months. On April 28, rf conditioning started in the three sectors which is necessary for the injection to PF-RING and PF-AR. Beam operation was started on May 10. In this paper, damage of RF sources due to earthquake and works done to recover are reported.

## 東日本大震災からの KEK 電子陽電子入射器高周波源の復旧作業

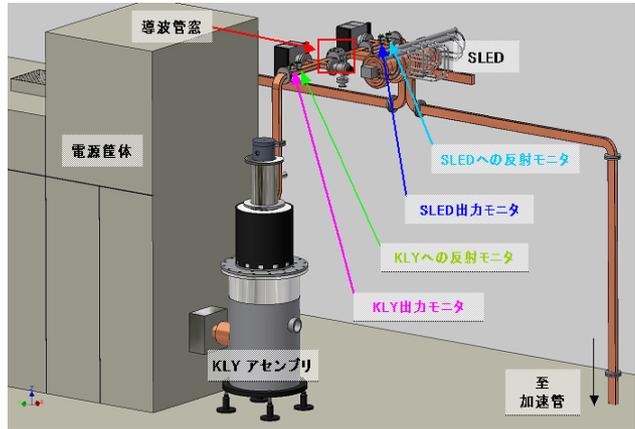
図 5 : 放電箇所調査時にモニタを行なった箇所

この他、VSWR が頻りにインターロック設定値より大幅に高くなりダウンした箇所が 2 ユニットあった。放電箇所の調査を行なったところ、導波管窓<sup>6)</sup>付近での放電が多くなっていた。導波管窓の平均運転時間は 60,000 時間程度であるが、どちらの窓も運転時間は 20,000 時間程度と非常に短い。震災後窓付近の真空度が震災前と比べ 1 ケタ程度低くなっているため、これが原因と考えられる。この 2 ユニットは長期メンテナンス期間に交換を行なう予定である。図 5 に放電調査時の KLY 及びパルス圧縮器 (以下 SLED) の出力、反射波形モニター箇所を、図 6 に 3-6 ユニットの導波管窓放電時の波形を示す。
