KEKB 入射

PF ↔ HER  
Pulse-to-pulse  
Test

New Pulse Steering  $\tau$ . パワーアップ

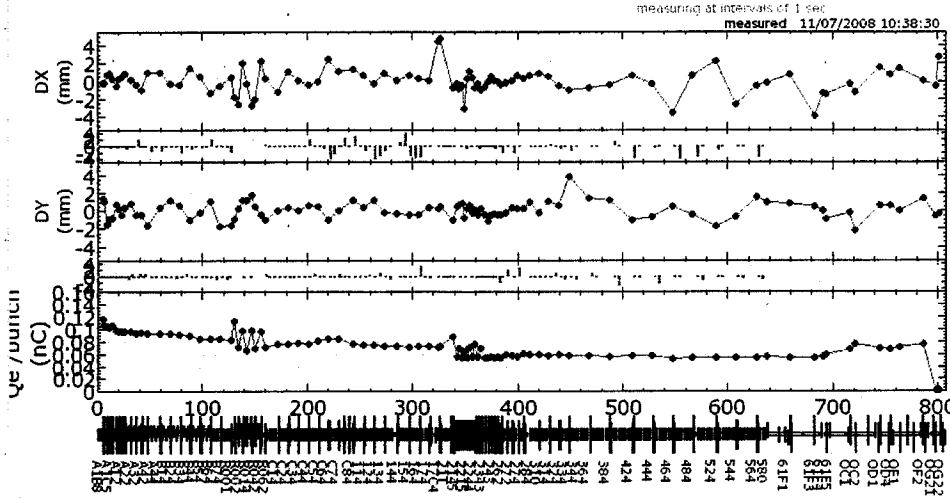
r.m.s = 1.361 mm  
 max. = 4.794 mm  
 @ SP217  
 min. = -3.91 mm  
 @ SP61F3  
 r.m.s = 921 mm  
 max. = 5.767 mm  
 @ SP344  
 min. = -2.235 mm  
 @ SPQC2  
 .071 nC  
 @ SPQE1

PF mode  
 Beam 軌道 確認  
 OK

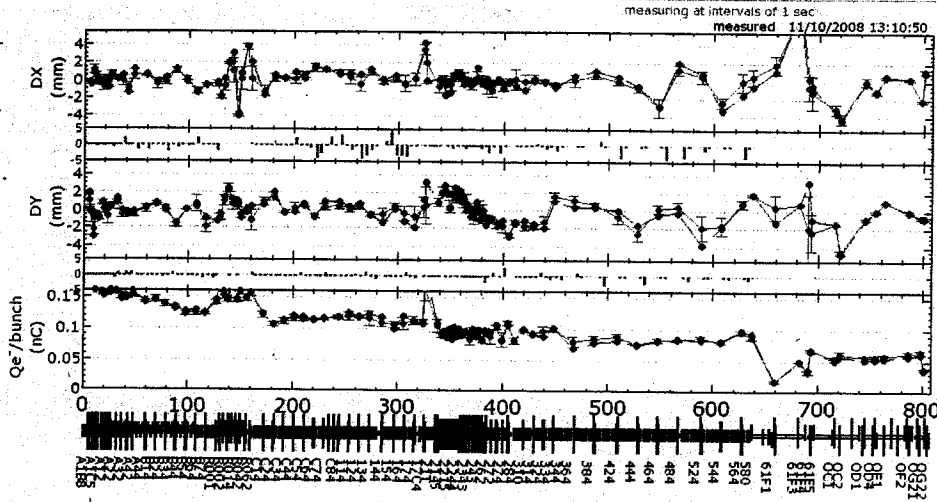
measuring at intervals of 1 sec  
 measured 11/10/2008 13:10:50

r.m.s = 1.591 mm  
 max. = 8.136 mm  
 @ SP61F3  
 min. = -4.319 mm

@ SPQ2  
 r.m.s = 1.049 mm  
 @ SPQ022  
 (1.259 ± 176mm)

r.m.s = 1.403 mm  
 max. = 3.291 mm  
 @ SP61F4  
 min. = -4.744 mm

@ SPQ2  
 r.m.s = 1.049 mm  
 @ SPQ022  
 (-1.742 ± 057mm)

.058 nC  
 @ SPQF2  
 (062 ± 004 nC)

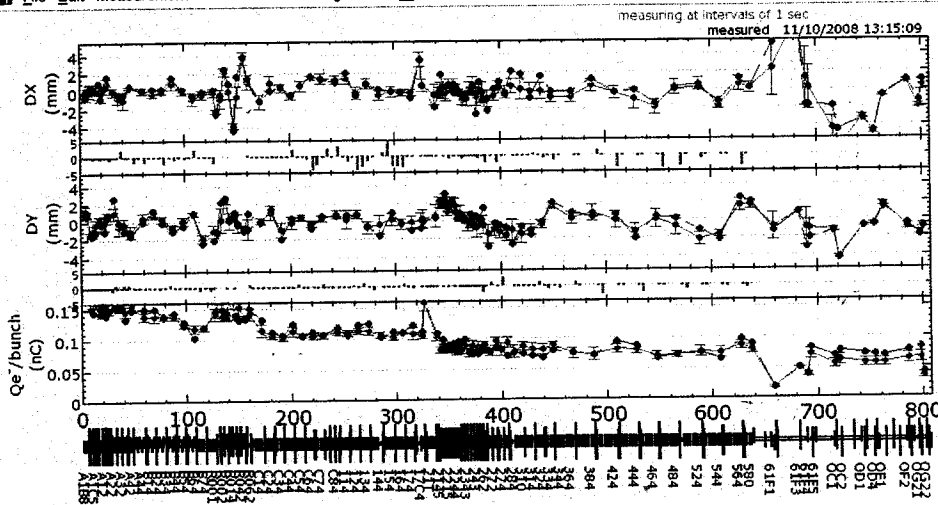
measuring at intervals of 1 sec  
 measured 11/10/2008 13:15:09

r.m.s = 1.758 mm  
 max. = 8.136 mm  
 @ SP61F3  
 min. = -4.69 mm

@ SPQ4  
 r.m.s = 1.049 mm  
 @ SPQ022  
 (-4.02 ± 541mm)

r.m.s = 1.41 mm  
 max. = 3.045 mm  
 @ SP2234  
 min. = -4.385 mm

@ SPQ2  
 r.m.s = 1.049 mm  
 @ SPQ022  
 (-1.831 ± 204mm)

.077 nC  
 @ SPQF2  
 (062 ± 008 nC)

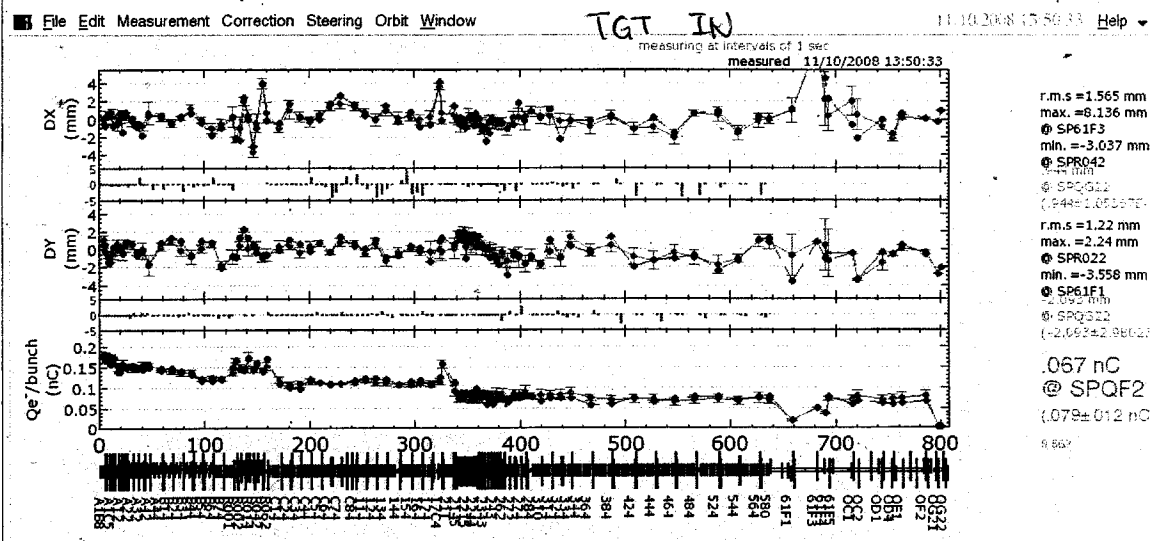
PF-Beam 4th IN → OUT

TGT IN

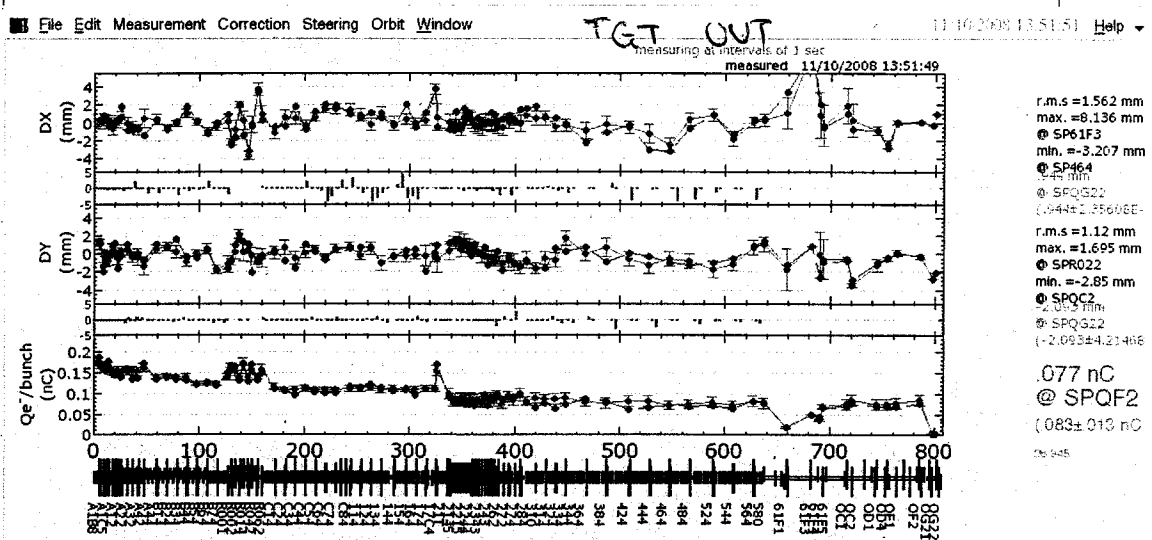
4th OUT

TGT OUT

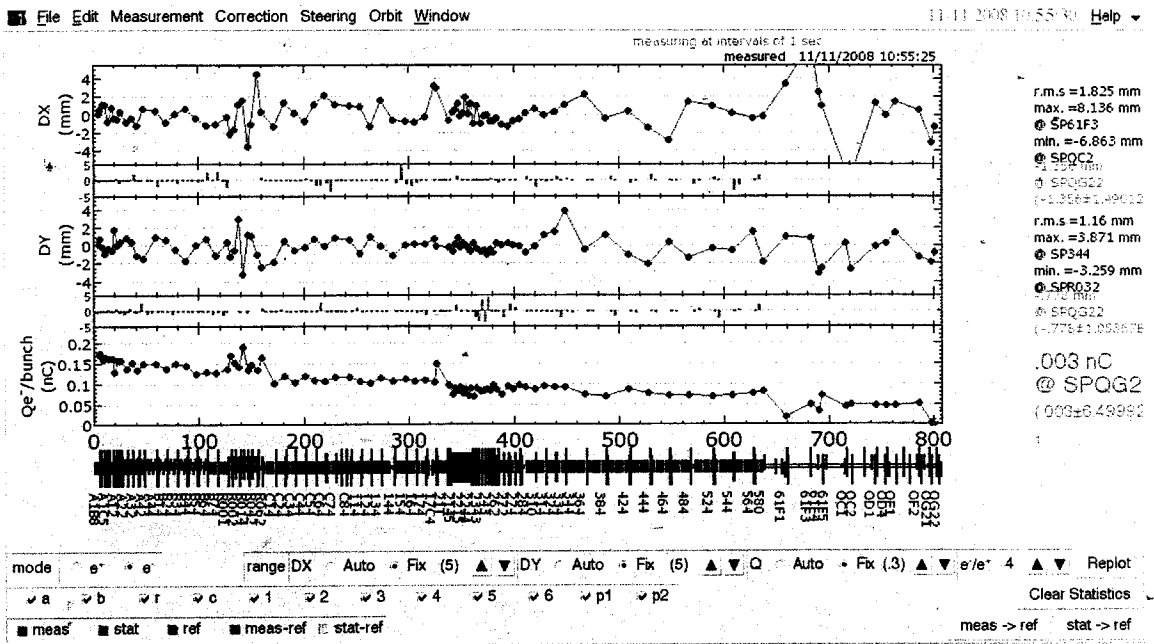
PF 調整前

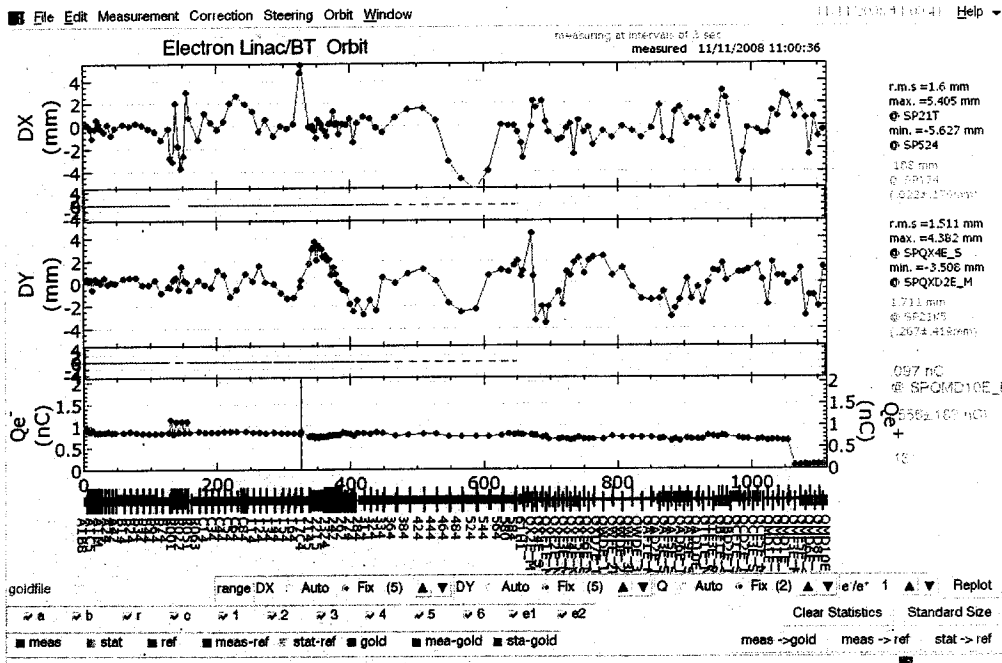
< EKB 調整

meas -> ref
