2020c ランの反省と2021a+bラン への展望

電子ビーム運転状況とエミッタンス測定について

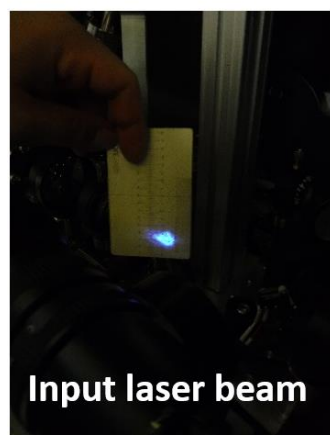
DOEによるレーザービーム整形

- **Diffractive Optical Element (DOE): Laser beam homogenizer**
- UVレーザー用DOEは世界初
- ほこりに弱いため、真空チャンバー内に設置している. レーザーのパワーロスは15%程度.
- 1stレーザーラインにのみ設置済み. (2ndレーザーラインはスペースの問題があり設置が困難)

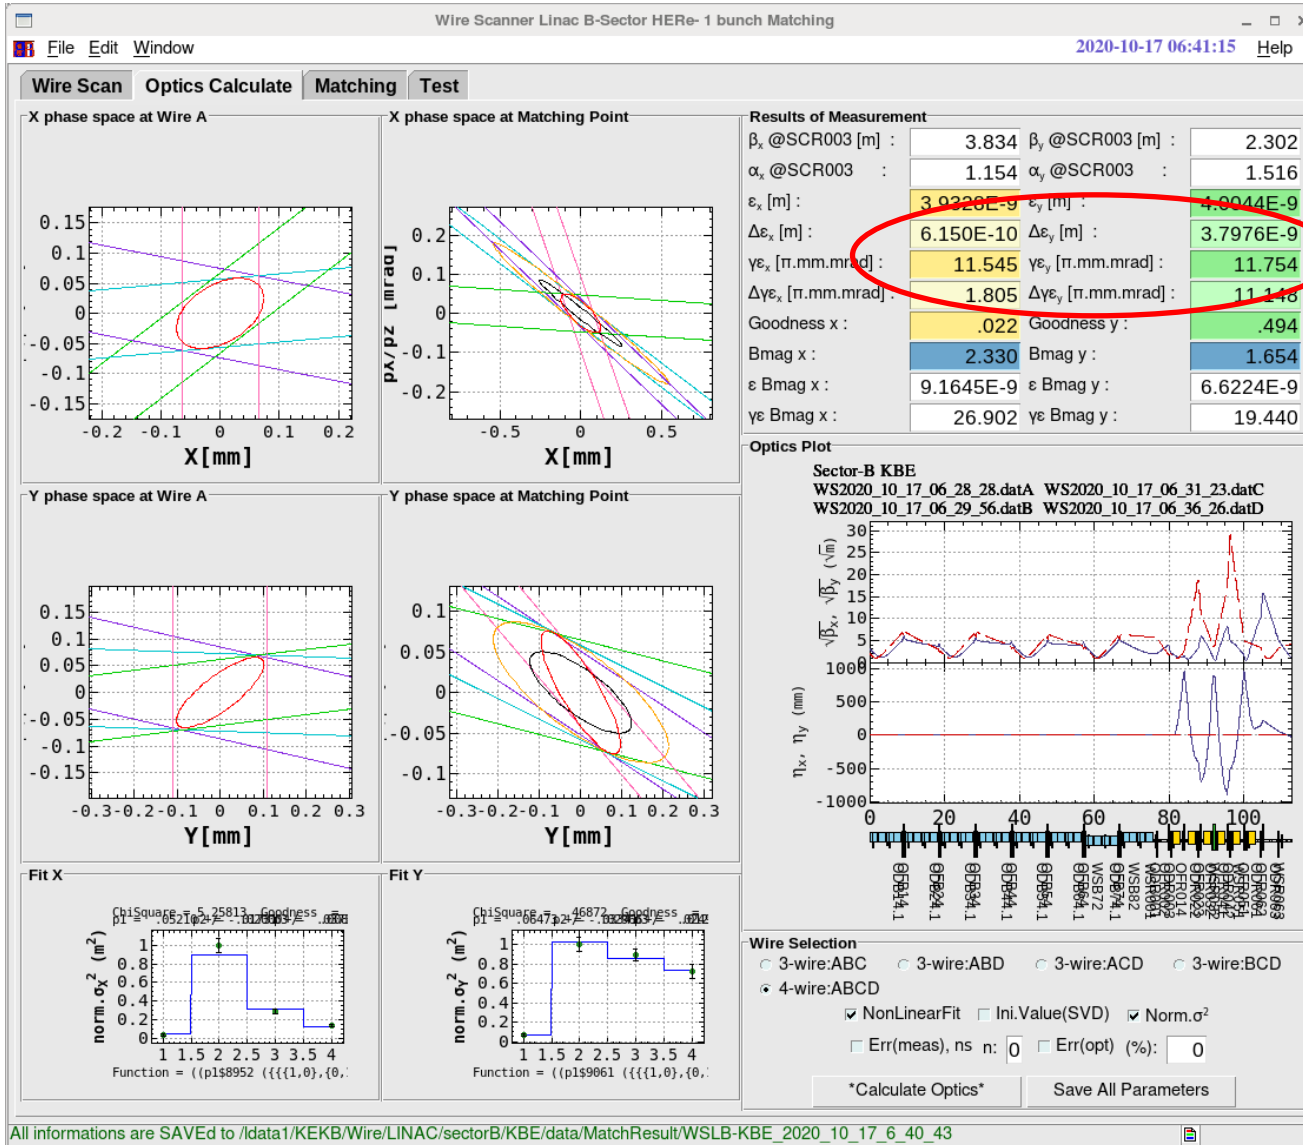
Wire scanner (B-sector) @ 2 nC

B-sectorでは、2 nC で
XYともに11 [mm mrad]
を達成した

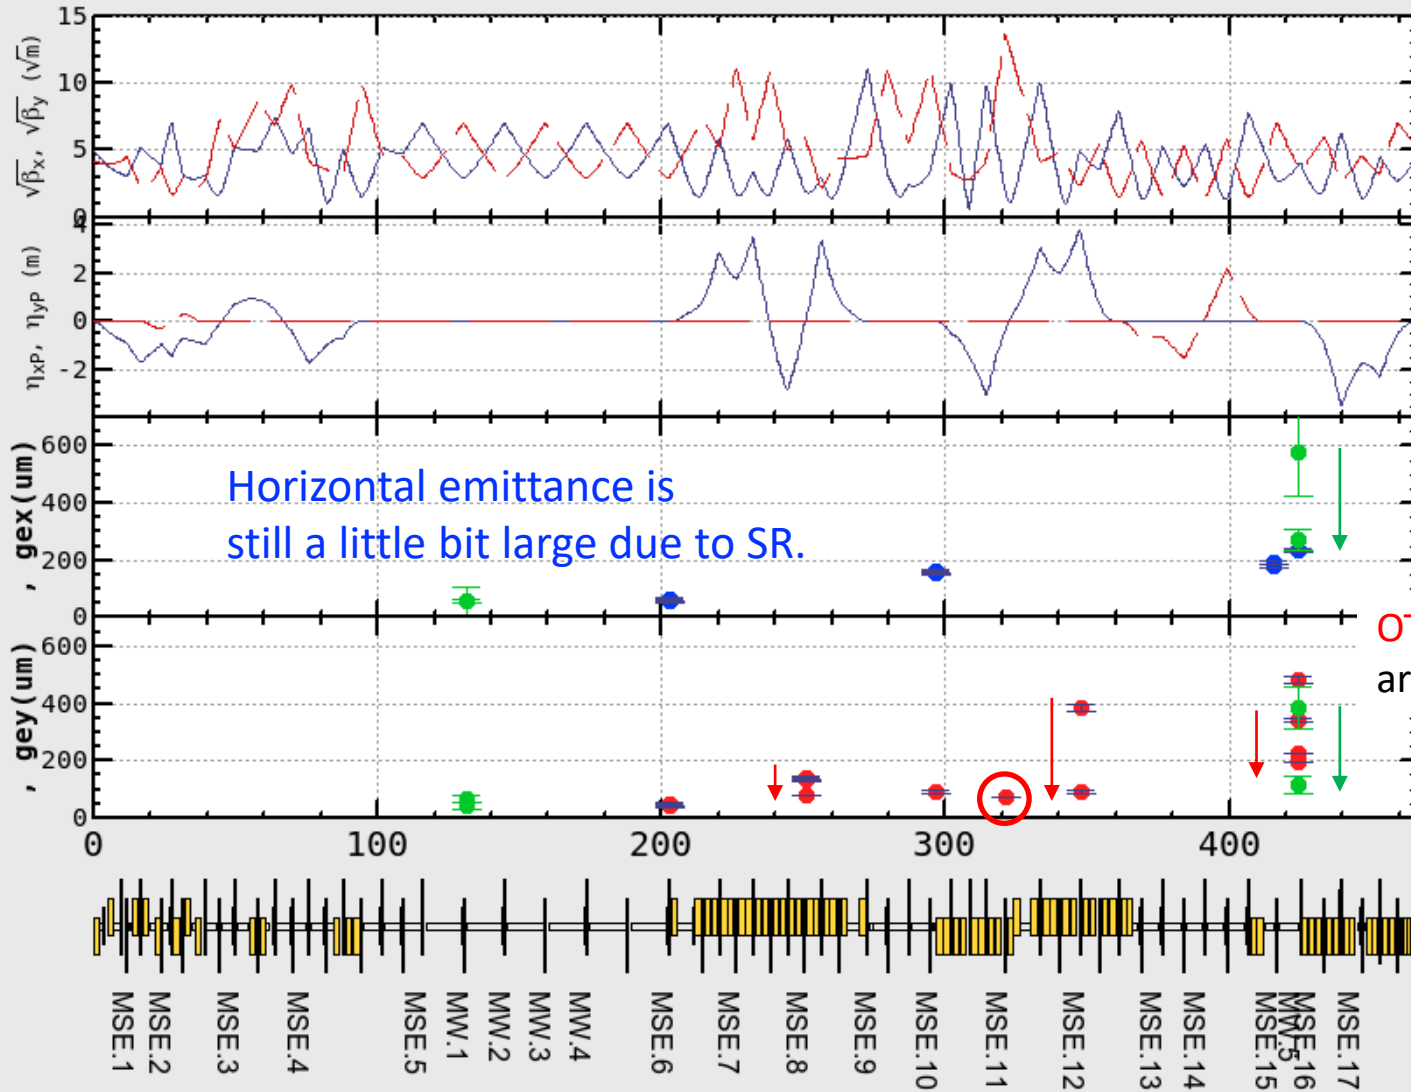
BTeにおけるエミッタンス測定

Measured emittance at BTe: MSEvsGE_20201203.dat

WS HV: 750->450mV

OTR Quads used in q-scan are changed to upstream.

WS HV: 750mV(11/30)
→350mV(12/2)

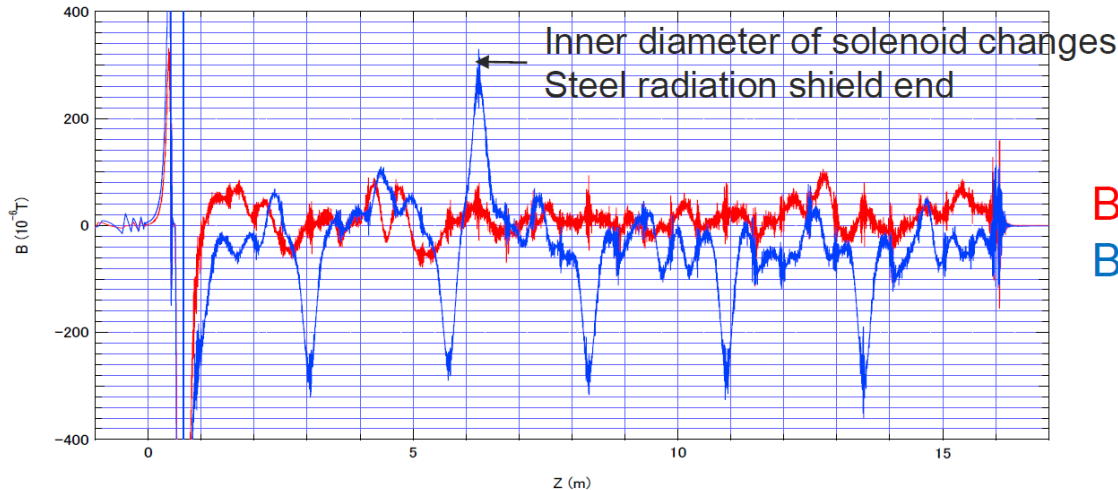
e+ 集束用ソレノイド内BPM及びステアリング設置

ソレノイドコイル内に横方向の磁場が発生してしまっていた。
そこで、ソレノイド内にステアリングコイルとBPMの設置する改造を2020年夏に行っていた。

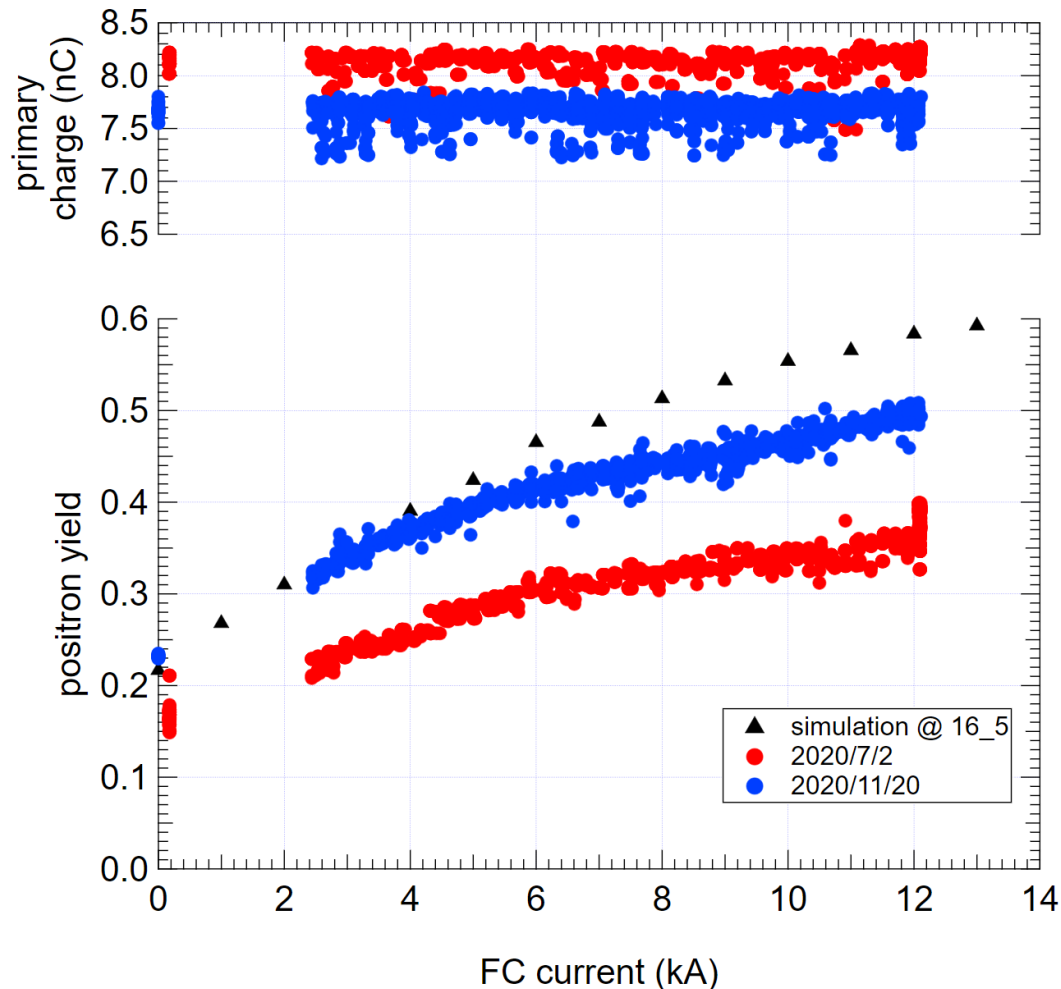
陽電子生成効率 (FC 12 kA)

- 新FCに交換後, 陽電子生成率は1.5倍ほどに増加した.
- デザイン値 (12 kA)で問題なく運転できている.

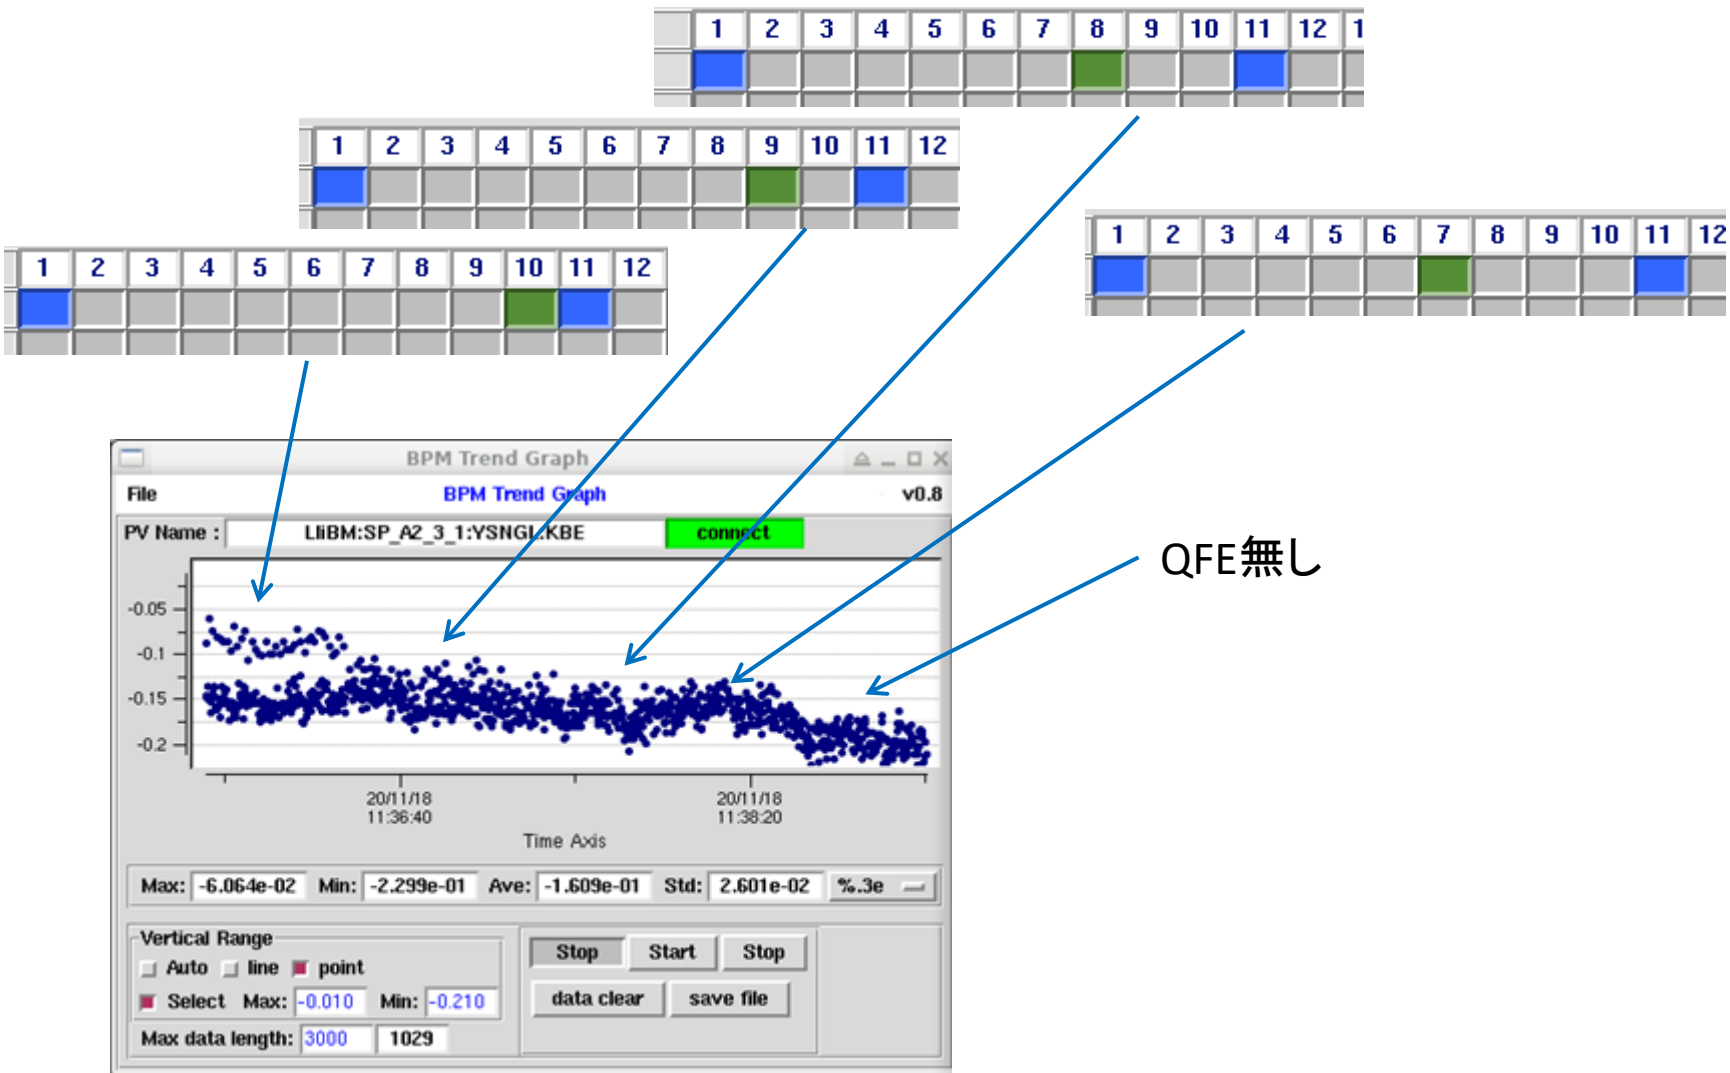
スペースを変えていくと, 2, 3 パルス開くと影響は見えづらくなる.

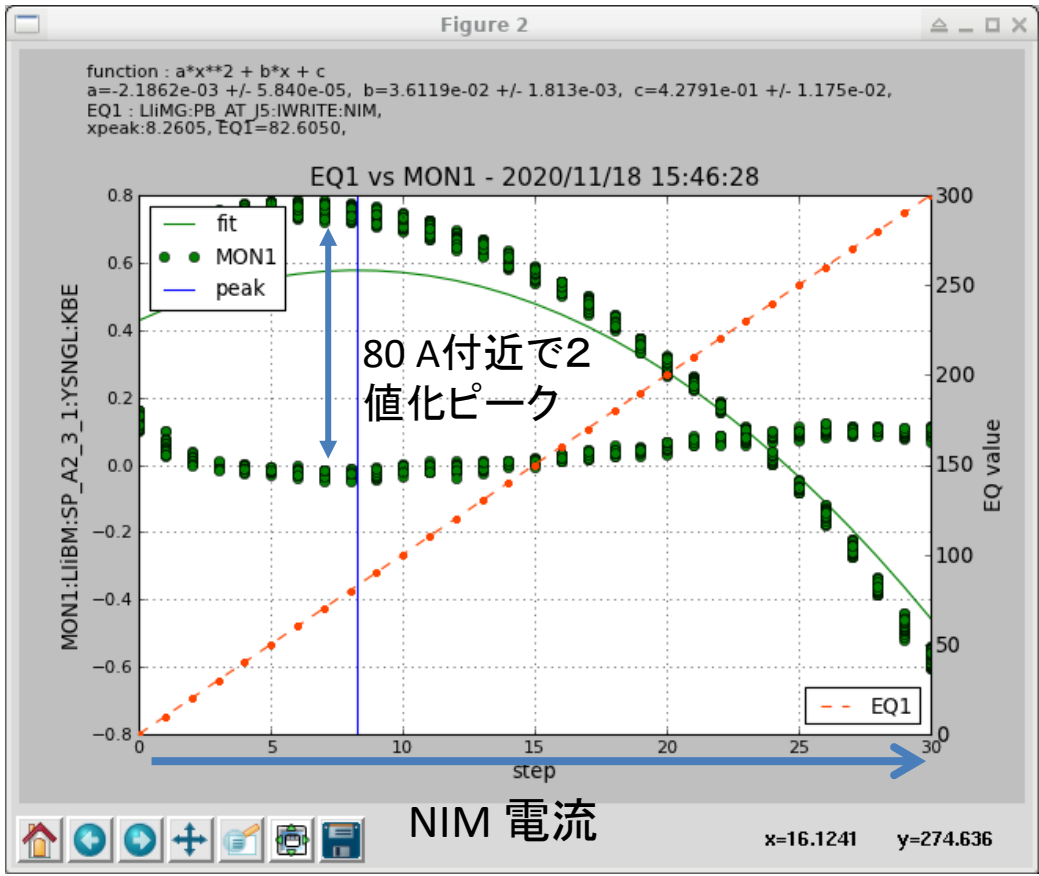
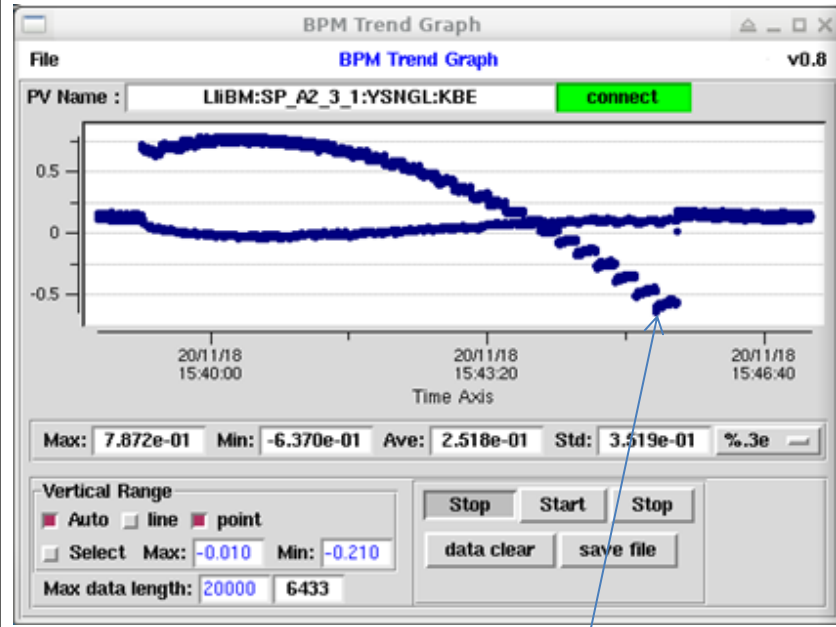
NIMの電流値を変えていくとどの程度変化
 するのか？

同じ電流内でも変化
 しているように見える。

直前にどのようなヒステリシスループを通ったかが残留磁場に大きな影響を及ぼす。
