STATUS OF KURRI-LINAC

The electron linear accelerator of the Research Reactor Institute, Kyoto University (KURRI-LINAC), constructed in 1965 as a pulsed-neutron generator, has two L-band-type accelerating tubes. The maximum electron energy is 46 MeV and the beam power is 6kW. The KURRI-LINAC is utilized for nuclear physics, electron or X-ray irradiation for material science, teraheltz spectroscopy using coherent synchrotron radiation as a nationwide joint-use facility. This report describes the machine state for last year, including some troubles and upgrading the performance.

京大炉中性子発生装置(電子ライナック)の現状

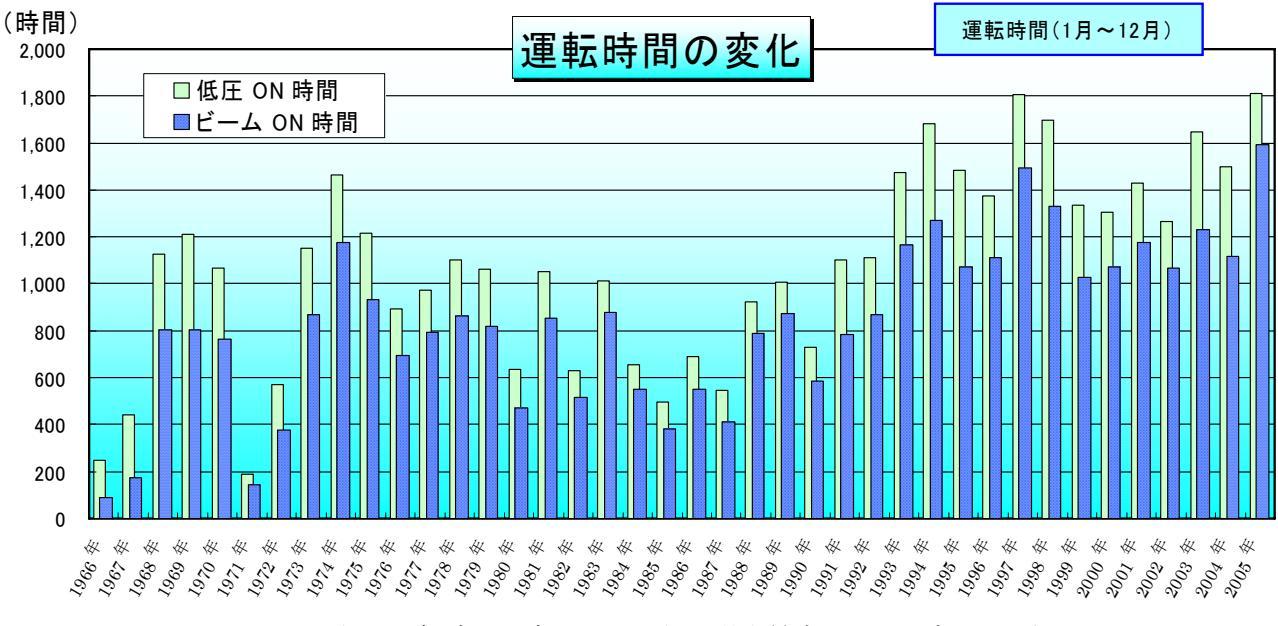
現在、京大炉ライナックでの実験は①照射実験、 ②中性子実験、③コヒーレント放射光実験に大別で きる。2005年は中性子実験での連続運転の増加を受 け、京大炉ライナック始動からの最大年間運転時間 を更新する1590時間の運転が行われた。昨年は前後 期あわせて17件の共同利用課題が採択され、今年は 昨年を上回る19件が採択された。利用開始から40 年が経過した現在でも利用が活発化しており、今年 は昨年を上回る利用が期待されている。(図1)

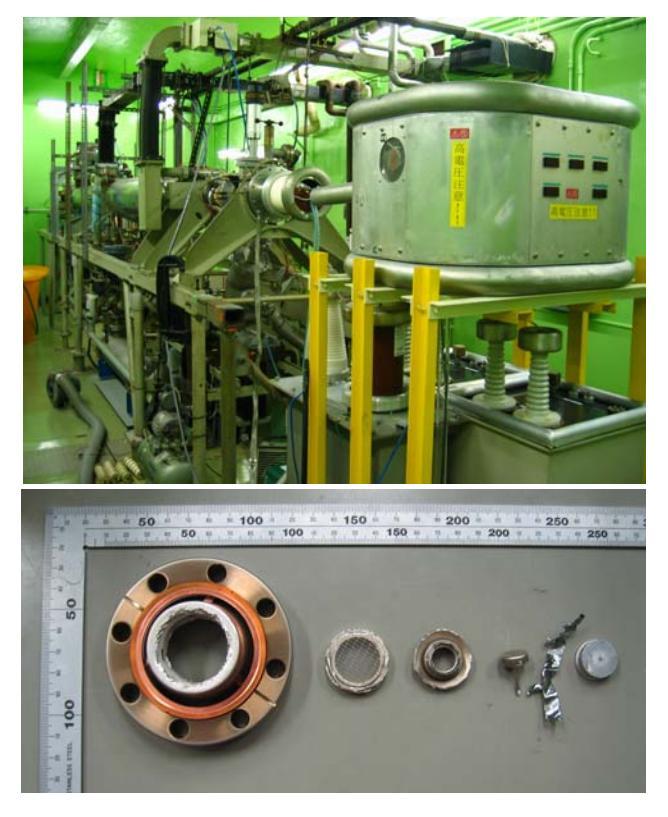
図2(上):更新後の電子銃・入射系図3(下):分解した電子銃

前回の報告^[1]で述べた小カソード面積の電子銃 (EIMAC YU-156)の導入を含む入射系の全面更新を 2005年夏に行った(図2)。エミッタンスを改善す ることを目的としており、加速及び輸送中のビーム 損失の減少を達成した。また、これまでの電子銃一 体型からアセンブリ型に変更したため交換が容易に なり、カソード径が50 mmから20 mmと小さくなっ たことから、交換から利用再開まで3日間で可能に なった。なお、交換から一ヵ月後に電子銃内部での 短絡が発生し交換しており、その電子銃を分解した 写真を図3に示す。入射電圧の設計値が130kVのと ころ、ハウジングが空気中のため現在80kV程度で 使用しているが、今年夏にガンカバーを導入し、加 圧したSF₆ガスを封入して耐圧を上げる。さらに、 担当者の一人(高見)が開発したアバランシェパル サーを導入することにより、現状で最小47 nsのパル ス巾を5ns以下まで短くする計画である。

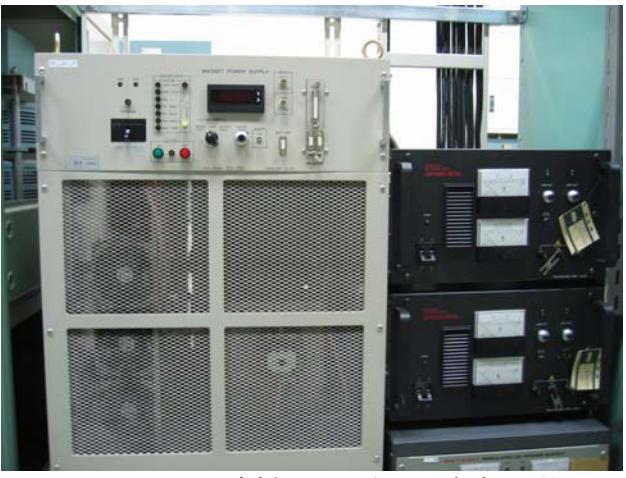
図4:KEKの支援で設置された安定化電源

KEKの大学連携支援事業の援助を受けて2006年3 月に行った(図4)。更に同7月に安定化/非安定 化電源の切り替えを可能とする改造を行った。安定 化の効果は今夏の放射光実験で確認の予定である。

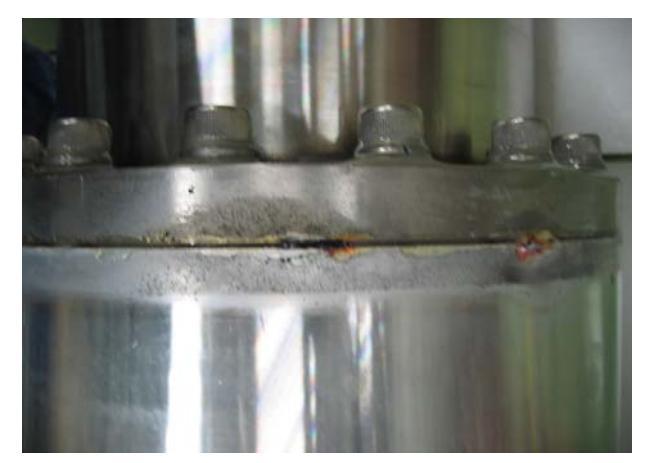
図5:損傷したシール部

2006年1月に運転開始より使用していた位相調整器を更新した。調整精度が3桁から5桁になり、プリセット機能が搭載されたため、パラメータの再現性が向上した。また同2月にNo.2Waterloadを更新したが、使用中にフランジのシール部でマイクロ波によるものと思われる放電が発生し、シール部を損傷した(図5)。その損傷箇所から充填しているSF₆ガスが漏れており、現在製作業者の下で修理中である。

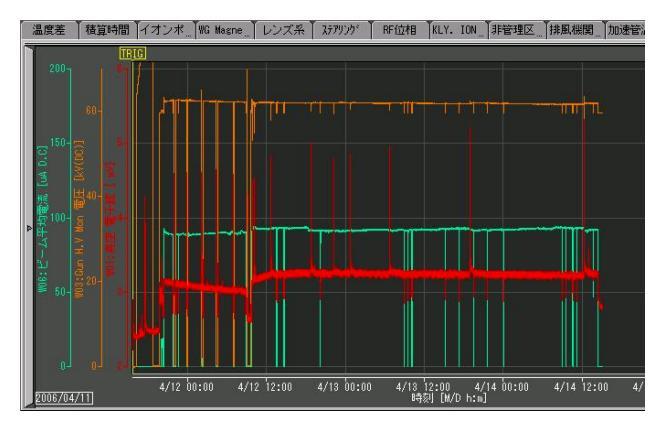
電子銃交換から半年以上経過した2006年4月ごろ から運転中に電子銃付近の放電によるものと思われ る真空悪化が発生するようになった。その際真空イ ンターロックにより電子銃の電源が落ち、再開に10 分以上必要となっていた。その後、発生頻度が日に 3~4回だったのが、約2時間毎に1回にまで増加した (図6)。真空悪化が一時的であることからイン ターロックの設定を緩和して、電子銃の電源を落と さないようにしたところ、発生頻度が低下し始め週 に1~2回しか発生しなくなった。明確な原因が不明 であり、今までのインターロックの設定値が高すぎ た可能性もあるため、現在はこの状態のまま運転し ている。

図6:運転中のデータ(赤:電子銃真空度、橙: 入射電圧、青:ビーム平均電流)

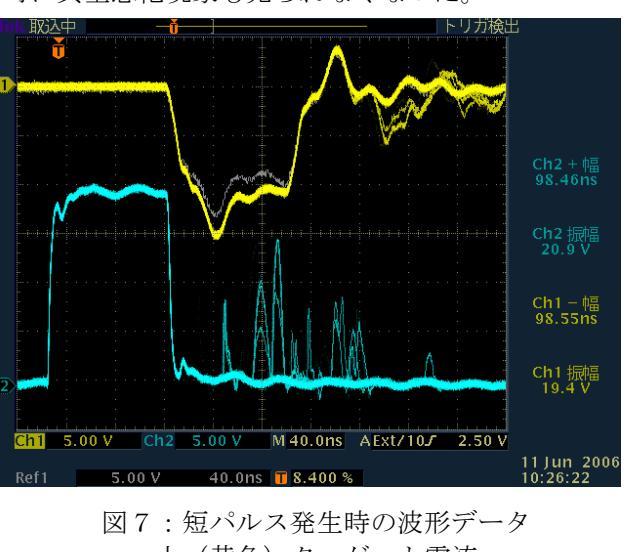
2006年6月に数ヶ月ぶりに過渡モードでの運転が 行われた際に、正常パルスより数十ns遅れてノイズ 状の短パルス(パルス幅:数ns以下)が多数発生し、 同時に真空状態も悪化する状況が発生した(図7)。 パルス発生源にMOSFETを使用しているためパルス 源からこの幅のパルスが発生したとは考えにくいた め、他の箇所の追求を行った。エミッションを減ら すことで短パルス発生が低下及び消滅することが確 認され、更にNo.1モデュレータからのマイクロ波の 供給を止めると全く発生しないことが確認された。 このマイクロ波はプリバンチャーとNo.1加速管に供 給しているがどのように影響を及ぼしているかは現 在不明である。また、関連が確認されていないが同

上(黄色)ターゲット電流 下(青色)電子銃直後のビーム電流

時に真空悪化現象も見られなくなった。
