## RCNP サイクロトロン施設の現状 STATUS OF THE RCNP CYCLOTRON FACILITY

The cyclotron facility at the Research Center for Nuclear Physics (RCNP), Osaka University, consisting of the AVF cyclotron built in 1973 and the ring cyclotron built in 1991, has provided the various ion beam for nuclear and elementary particle physics, nuclear chemistry, and nuclear medicine. We proceed the intensive maintenance and large scale upgrade aiming at the update of old equipments for stable operation and the upgrade of the performance. The main object of the upgrade of the AVF cyclotron is more than 10 times higher intensity of the primary beam for RI production and secondary beam production such as neutron, muon and RI beams. The the radiation shielding and the capacity of the cooling system were improved for handling higher intensity beams. We finished the upgrade and renovation of the facility in Feb. 2020 and started the upgrade work of the AVF cyclotron from Jun. 2020. We plan to finish the upgrade works of the AVF cyclotron by the end of the FY2020 and start the beam commissioning soon after the completion of the construction of the upgraded cyclotron.

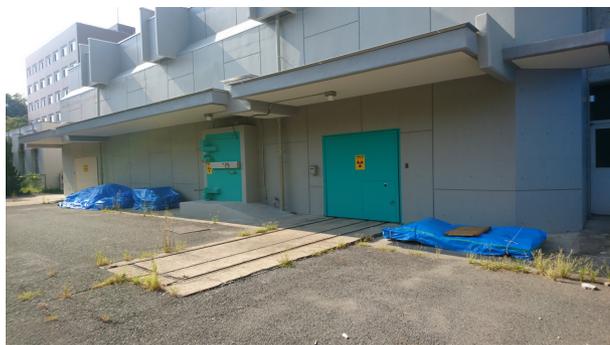
Figure 1: The AVF cyclotron building after the renovation.

RCNP サイクロトロン施設は 2018 年度末から 2019 年度にかけて、主に AVF サイクロトロン棟の施設改修工事を実施し、建築、機械設備、電気設備の更新を行ってきた。AVF サイクロトロン本体室の建築工事では AVF サイクロトロンアップグレード作業の効率化を図るための天井クレーンの高速化と小型クレーンの増設、AVF サイクロトロンアップグレードを見越した天井の 60 cm のかさ上げ（加速器内部のメンテナンスのためのヨーク上昇機構の利用および垂直入射ラインへの新しいビームモニター装置の設置のため）、コンクリート床の埋め戻し（真空システム改善のための大型の拡散ポンプの使用廃止および新設の共振器の設置のため）などの作業を実施した。また、実験室の建築関連工事ではビーム強度増強に対応した遮蔽機能の向上のための遮蔽壁の追加、遮蔽扉の改修を実施した。さらに建築以来 40 年超の期間風雨に耐えてきた AVF サイクロトロン棟の外壁や天井の改修を実施した。機械設備工事としては、ビーム強度の増強に対応した冷却水供給能力の増強、RI 取扱い能力を向上するための RI 排水設備の改修を実施した。さらに電気設備工事として AVF サイクロトロン本体室および実験室の老朽化した照明や配電盤等を更新し、施設利用の安全性の向上を測った。施設改修の際には実験室の壁や天井に取り付けられていた有孔ボードがアスベストを

改修工事は2020年2月に竣工し (Fig. 1、その後からAVFサイクロトロンアップグレードのための作業を開始した。

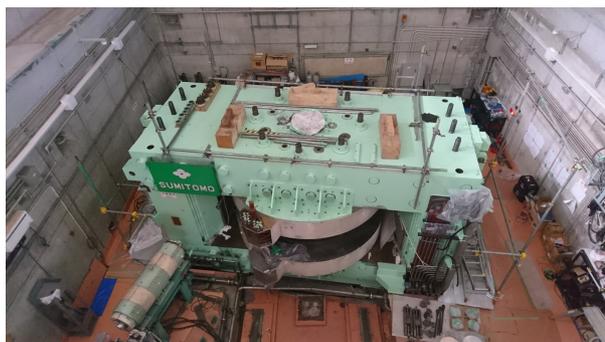
Figure 2: The AVF cyclotron being disassembled. The yokes, the poles, and the main coils are continued to be used after the upgrade.

現在、設計の完了した機器より製作を進めている。トリムコイル、バレーコイルについては2019年末までに製作を完了した。加速箱、共振器、ディー電極などの主要な機器については慎重な設計が必要なことから設計に時間を要したものの設計は完了し、すでに製作を進めている。製作の完了した機器は組付けに向けて性能試験を実施している状況である。AVFサイクロトロンのほとんどの機器は更新されるが、ヨーク、磁極、メインコイルはアップグレード後にも引き続き利用する。

2020年8月現在、AVFサイクロトロンアップグレード工事の第1期工事である既設のAVFサイクロトロンの解体が実施されている (Fig. 2)。第1期工事は2020年9月半ばに終了し、その後いよいよ第2期工事であるサイクロトロンへの機器の組付けを行う予定である。機器の組付けは2021年3月に終了し、ビームのコミッションを開始する予定となっている。
