PROGRESS OF X-FEL/SPRING-8 PROJECT

Tsumoru Shintake^{1,A)} for Joint XFEL Project Team^{A,B)}

XFEL/SPring-8: the X-ray free electron laser facility is under construction, which is aiming at generating coherent, high intensity, ultra-short femto-second X-ray pulse at wavelength of 1 Å or shorter. XFEL will contribute to new science, such as, the single bio-molecular imaging, the pump-probe experiment in femto-second time-resolution. Year 2010 is the fifth year of five years project, the facility building construction has been completed in March 2009, and installations of hardware components in injector, main accelerator and the undulator section are currently underway. The high power operation of accelerator will start in October 2010, followed by the beam commissioning in March 2011. The first X-ray beam will be delivered to the user facility in 2011.

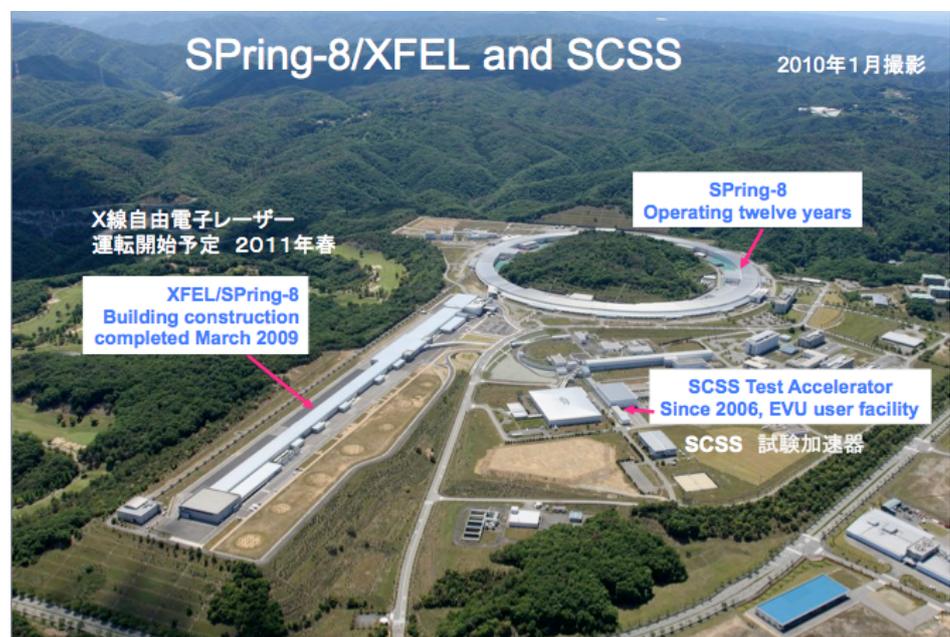
図1 XFEL/SPring-8 線型加速器棟、アンジュレータ棟、実験棟が完成

図1に示すようにSPring-8に併設してX線自由電子レーザー施設[1]を建設中である(XFEL/SPring-8、ここでXFELはX-ray Free Electron Laserであり、以下X線FELと略す)図1は2010年1月に撮影したXFEL/SPring-8とSCSS試験加速器、そして既存のSPring-8である。試験加速器は、2006年に運転を開始し、熱電子銃の性能評価、加速器コンポーネントの開発、信頼性評価などを行ってきた。その中で特に、SCSSの独自技術であるCeB6単結晶を用いた熱電子銃が、XFEL/SPring-8実現に必要な低エミッタンスビームを供給できること、さらに速度変調によってバンチ圧縮し少なくとも300倍圧縮までは、エミッタンスを劣化させない運転が可能であることを実証した。XFEL/SPring-8では、450 MeVと1.5 GeVの高エネルギー域に2段のシュケイン磁場によるバンチ圧縮器を導入するため、最終的な圧縮率3000倍は可能であると結論している。

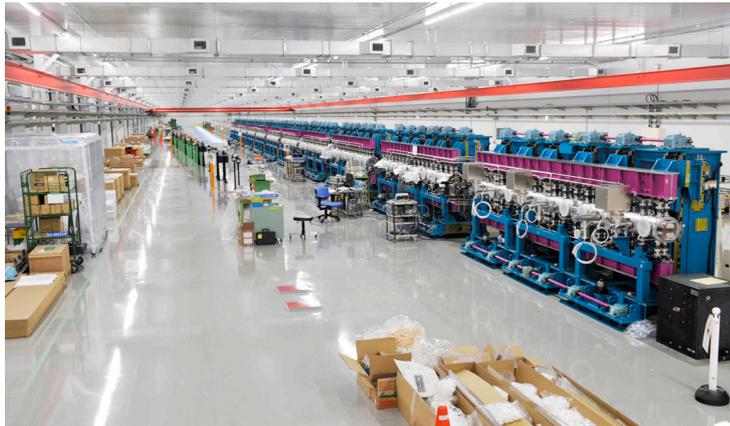
図2 設置されたアンジュレータ。各5mの真空封止型アンジュレータを合計18台使用する。8月現在、磁場の最終調整中。

アンジュレータは、重要な課題であった真空チェンバ内での磁場測定技術(SAFALI)が開発実用化され、現在、設置の終了したアンジュレータの最終磁場調整を継続中である。

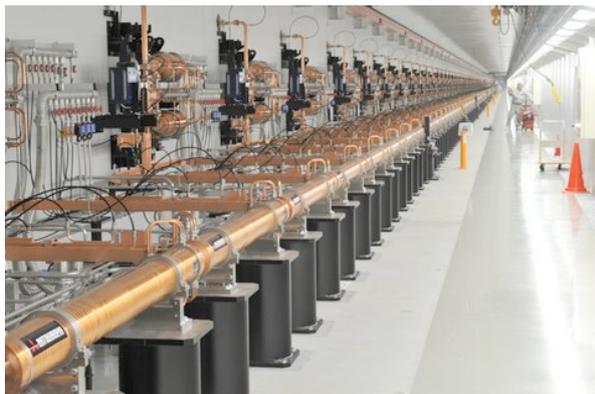
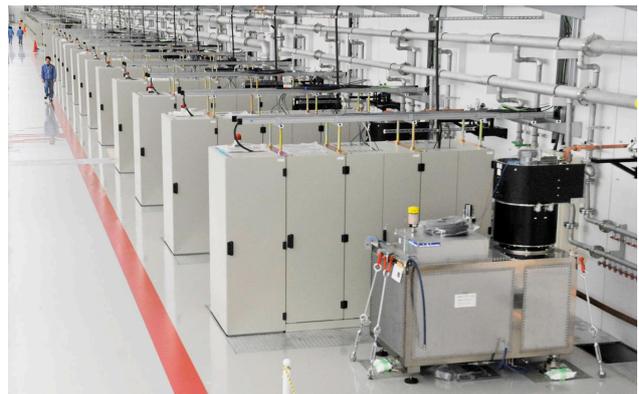
図3 (左) Cバンド加速管128本、Sバンド8本の設置が終了。(右) モジュール、制御ラックの設置が進行中。

8 GeVの線型加速器は大型施設である。特にCバンド加速器が物量共に大きく、量産の如何がプロジェクトの成否を決定する。これまで加速管、導波管系は三菱重工業及び日本高周波にて大量生産が行われ、すでに2010年3月までに製造を完了している。クライストロンは東芝那須電子管にて量産が順調に進行した。そのパルス電源系はニチコンが受注し、2008年より量産に取り掛かり、2010年4月までに量産が終了し、すでにクライストロンギャラリーへの設置が終了した。また集束磁石と電源、高周波制御、機器制御の量産も順調に進行し、下流側より順次ラックに設置されている。入射器は電子銃タンクを始め、ほとんどすべての機器が設置された。一部、Lバンドの導波管系、加速管に遅れがあるが、来年3月のビーム運転までには、納入、設置

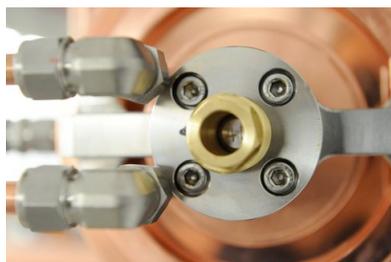
周波数調整ネジは、微妙な調整が可能であり、バックラッシュがゼロでなくてはならない。そのため差動ネジとなっており、

中心のネジが空洞の可動端板へ固定され、外周のネジが支持アームへ固定されている。その間に差動用の真鍮製スリーブネジがはいる。ネジを解体して、中心のネジ表面を不織布にてふき取ると、金属の粉が付いてくる、よく見ると薄く剥離したような粉である。事情を聞くと鉄製ボルトにニッケルメッキをしたとのこと。ピカピカの表面が滑らかな滑りを与えるであろうとの期待であった。褶動面にメッキは禁物である。摩擦によってすぐに剥離する。なおイオン注入や浸炭処理によって表面を強固にすることは、母材そのものの組成を向上させるため褶動面に適している。

これは、完成品のパルスコンプレッサーを大電力試験すべく、SPring-8内組み立て調整棟テストスタンドにて壁に取り付け後、周波数調整を行った際に、異常な周波数ジャンプが発見されたことに端を発している。その原因は周波数調整ネジにガタがあるか、異物を巻き込んでいるものと推察された。さっそく工場へ持ち帰り、分解し、手でネジのみを回してみると、驚くほどゆるく、また引っ張るとガタがある。手の感覚では50ミクロンほどのガタがある。また、ゴロゴロと何か砂を咬んだような感覚があった。

対策として中心ボルトをステンレスにて製造し直したが、ボルトの製造業者がセンターを取らずに全数のねじ加工をしてしまったため、先端が20ミクロンほど太く根元が細いボルトとなってしまった。そこで真鍮製スリーブネジを太くなったボルトに厳密に合うように製造し直し、ようやく周波数が安定した。
